Relatório da visita da CIPAA – COMISSÃO INTERNA DE PREVENÇÃO DE ACIDENTES E ASSÉDIO

ao Teatro Municipal de Botucatu

**Visita realizada em 10 de dezembro de 2024, período da tarde. Cipeiros presentes:
Adauto de Jesus Pereira (vice-presidente da CIPAA), Leandro Dal Farra Topal e Valdir
Aparecido Pires (membros eleitos da CIPAA)**

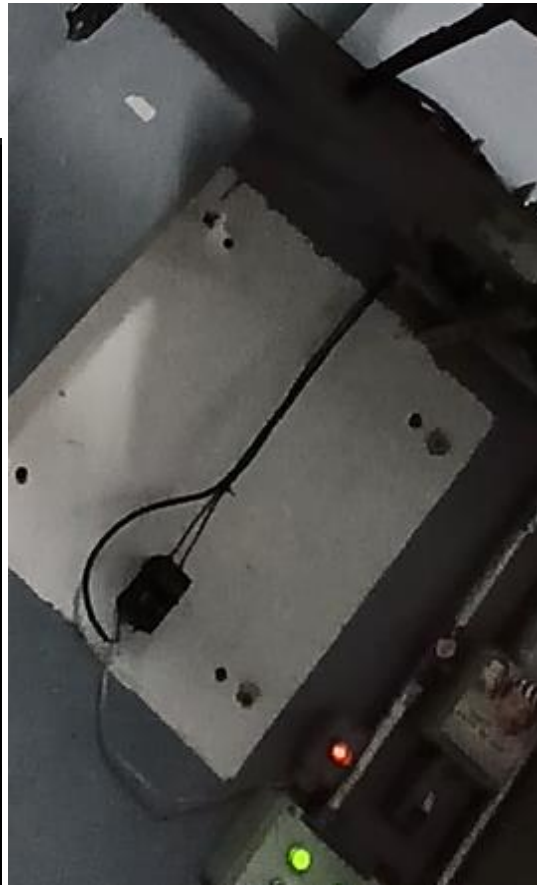
Sala da técnica – fios desencapados, fios soltos, falta de identificação nas chaves e fiações, disjutor preso na parede, fios soltos, canaleta aberta, emendas mal feitas, risco de choque, falta de segurança, acúmulo indevido de fiação, ligações amadoras, canaletas com acúmulo de cabeios, sinalizações ineficientes

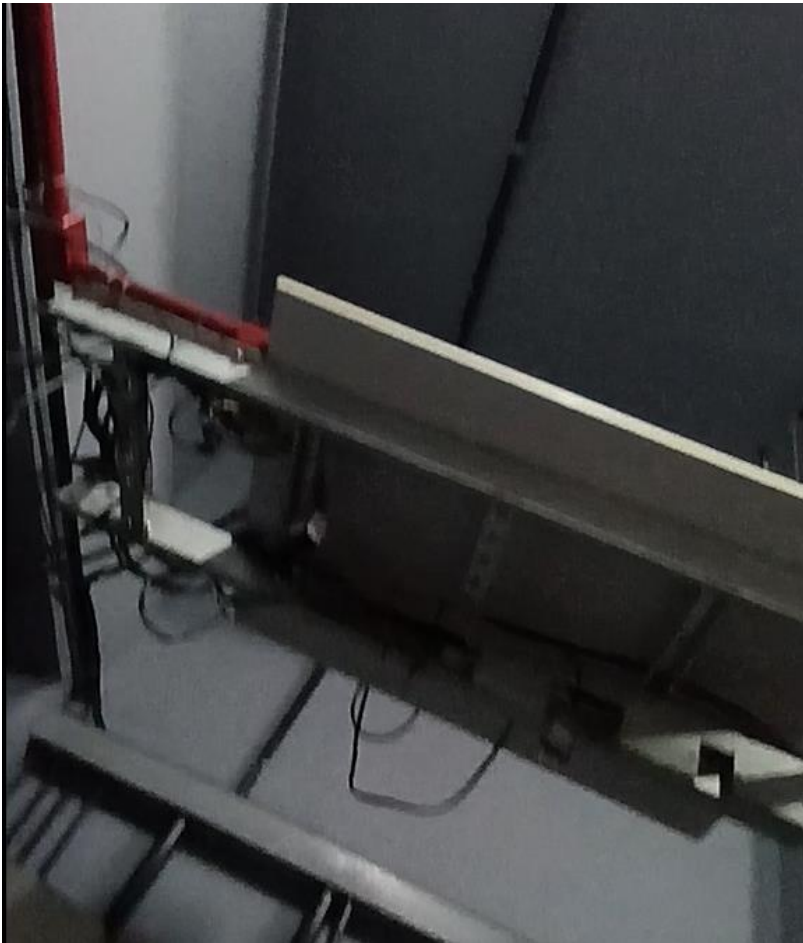
Eletrocalhas mal utilizadas, fios soltos, tomada solta no ar (ligação para a “pista de pouso” conforme informado pelo Sr. Moacyr, responsável pelo local).

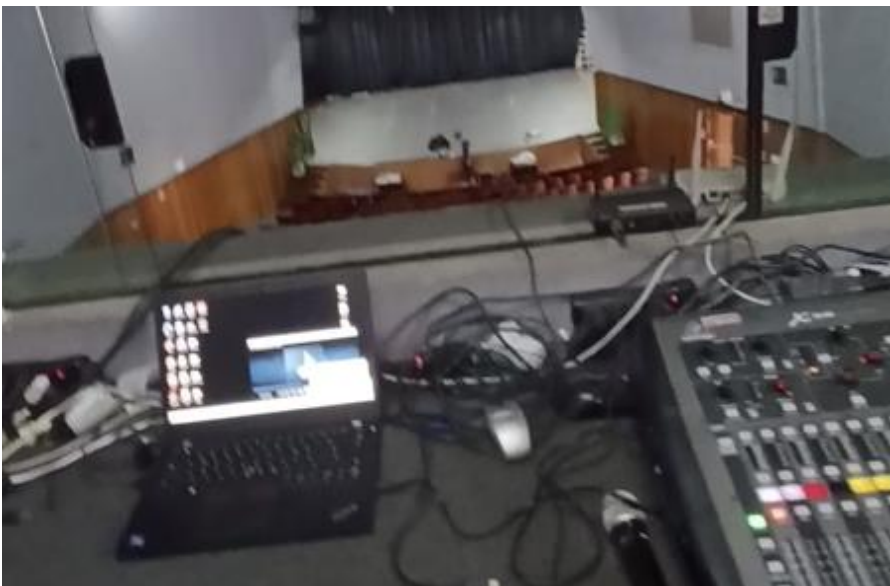
Uso de benjamins, extensões mal feitas, fios soltos, acúmulos de fiações, fios soltos sobre tecido da bancada, carpete da bancada sem ignifugação (sem proteção contra incêndio), fios soltos para todos os lados sem identificação. Riscos iminentes, risco de choque, risco de incêndio

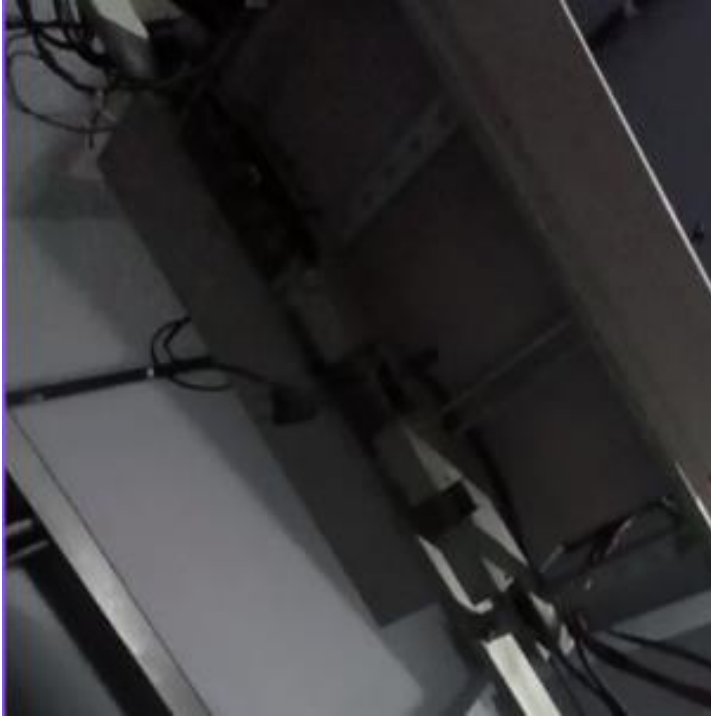
Fios soltos, canaletas mau utilizadas, subdimensionamento, tomada solta para ligar “pista de pouso”, sem identificação, emendas elétricas mal feitas, isolamento mal feito, fios acumulados sobre a tubulação do sistema de emergência (tubo vermelho), tubos afixados com fita “enforca gato”

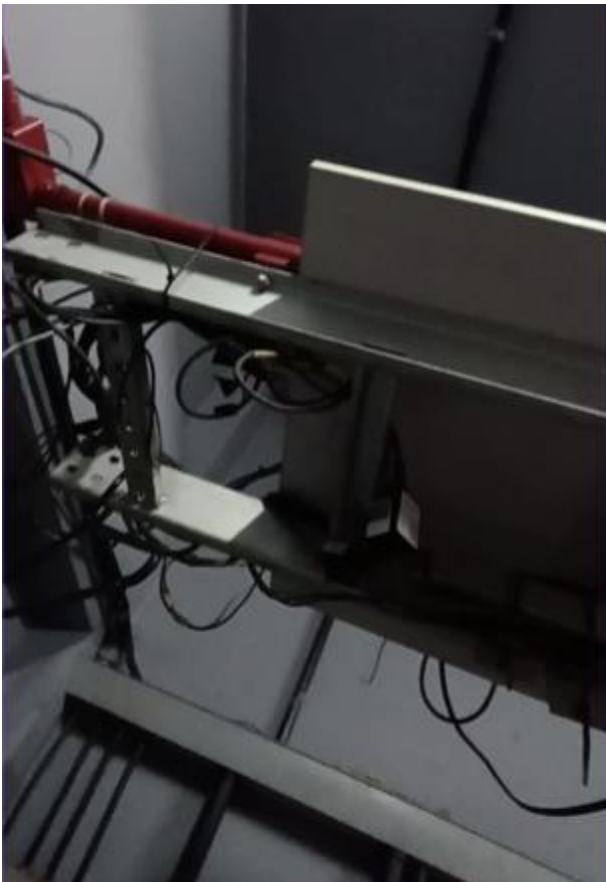
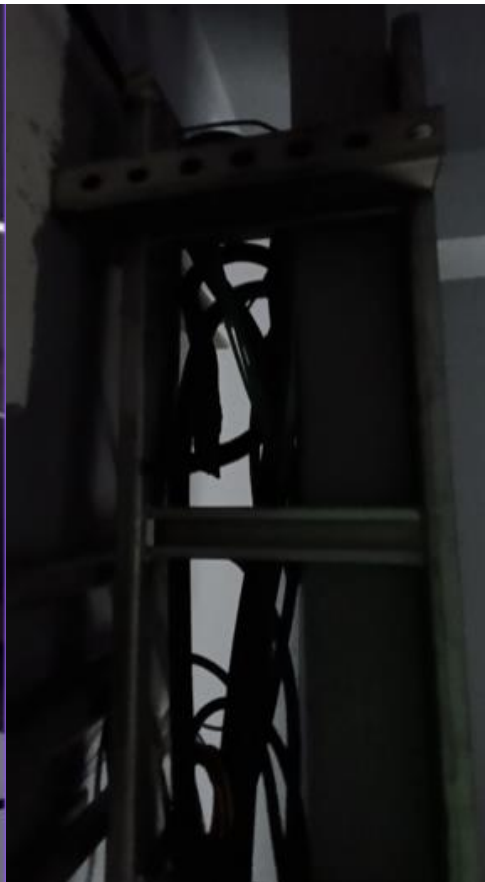
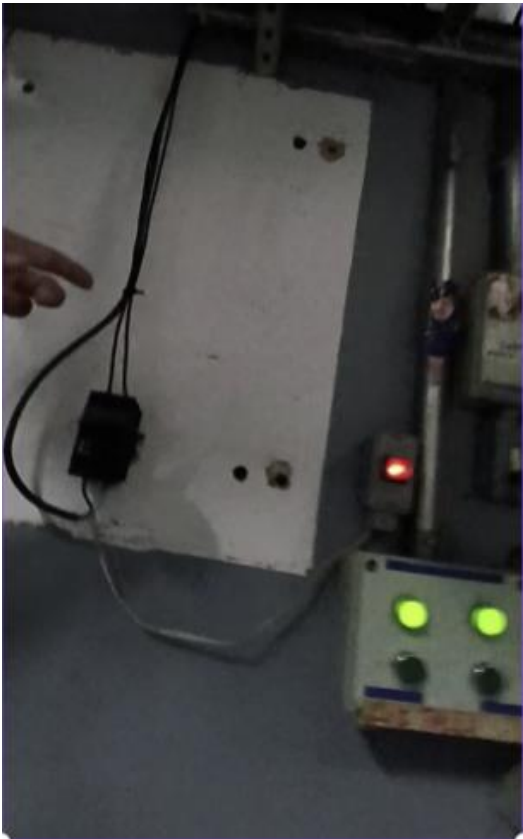
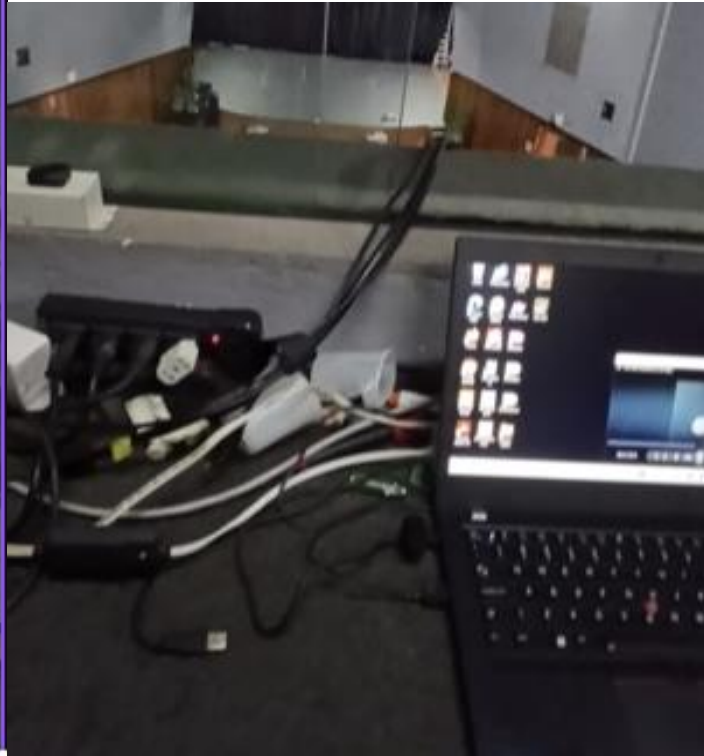
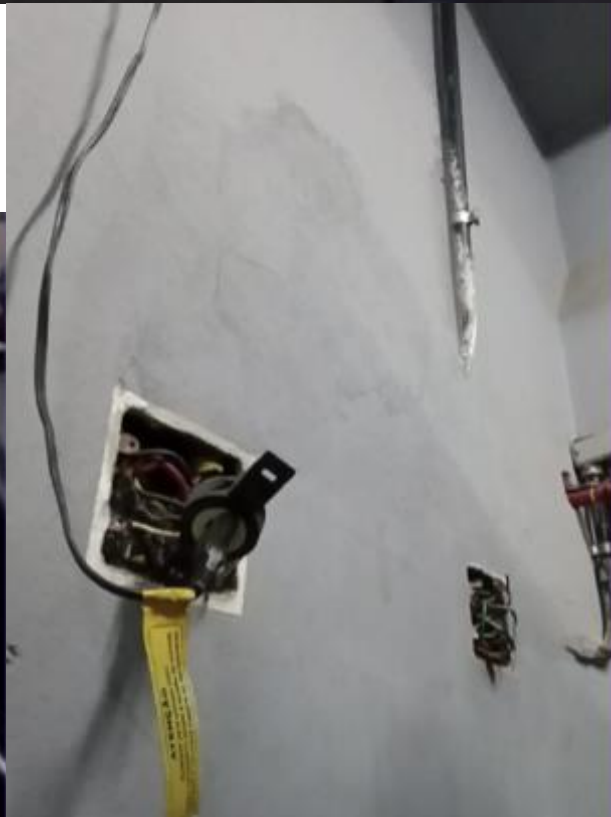
Instalações elétricas em péssimo estado. Tomadas soltas sem espelho, tomadas “penduradas” na parede, sem identificação, sem aterramento, fios pendurados por todo o espaço, fios soltos no chão, fios elétricos junto com equipamentos variados, fios e tomadas mal isoladas espalhadas no local, sobre o carpete

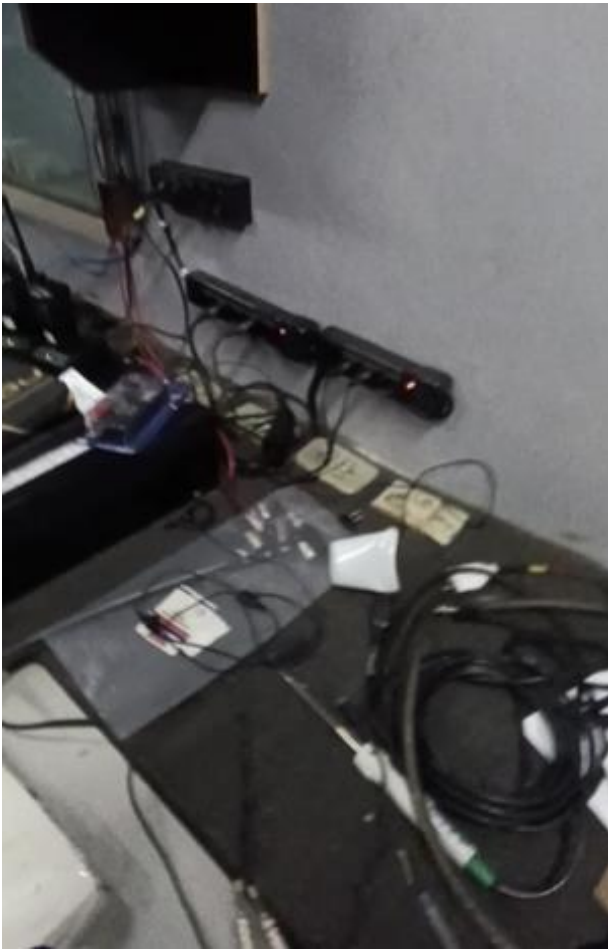
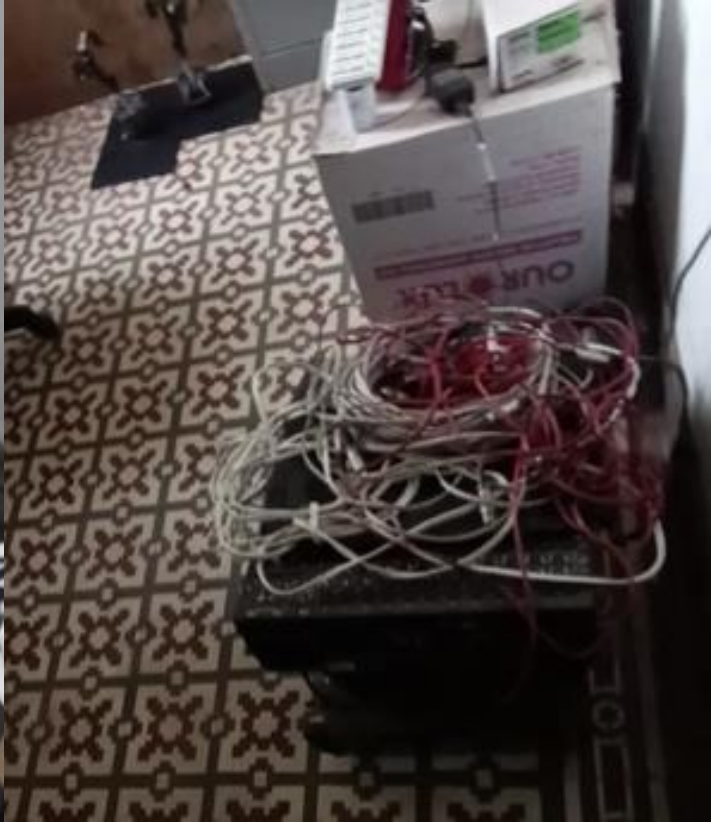
Material acumulado, fios soltos espalhados pelo local, material desorganizado, sem identificação, jogados pelo chão e bancadas

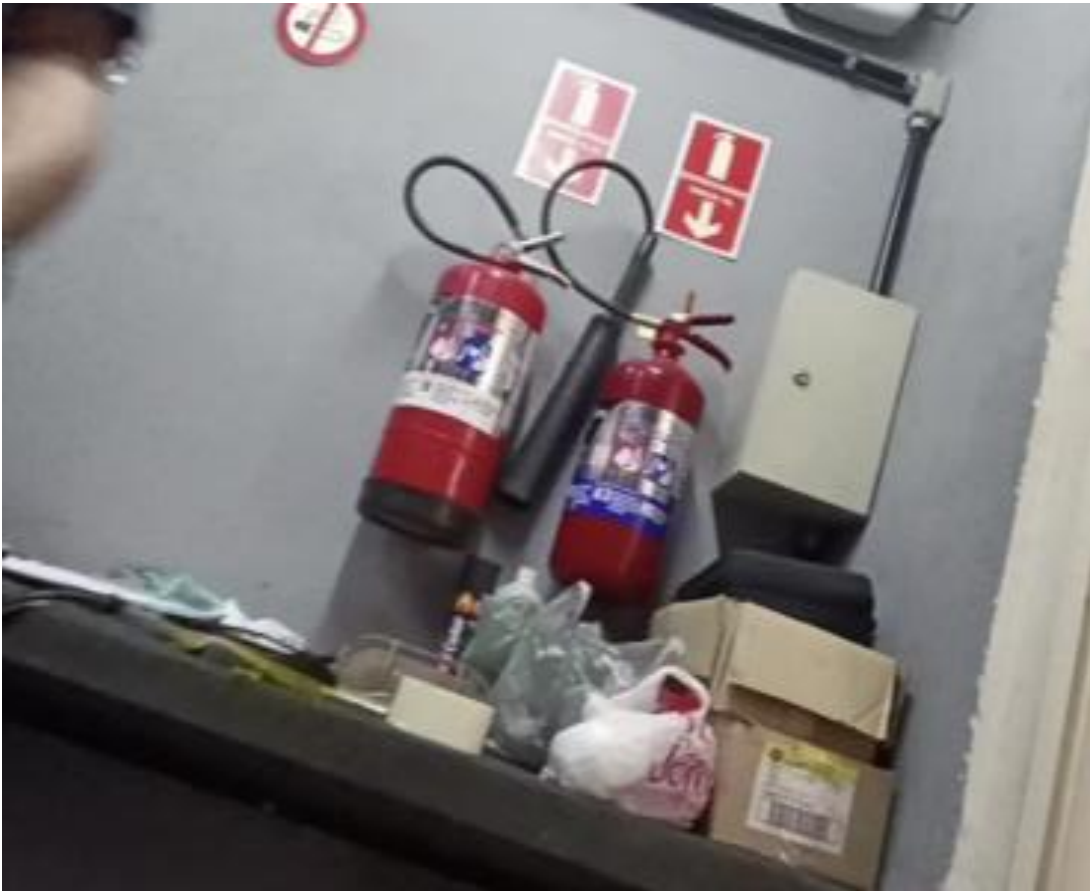
Hidrantes com material acumulado no entorno, em desatenção às normas. Tubo de aerosol sob os extintores, tecidos, papéis e caixas sob os extintores

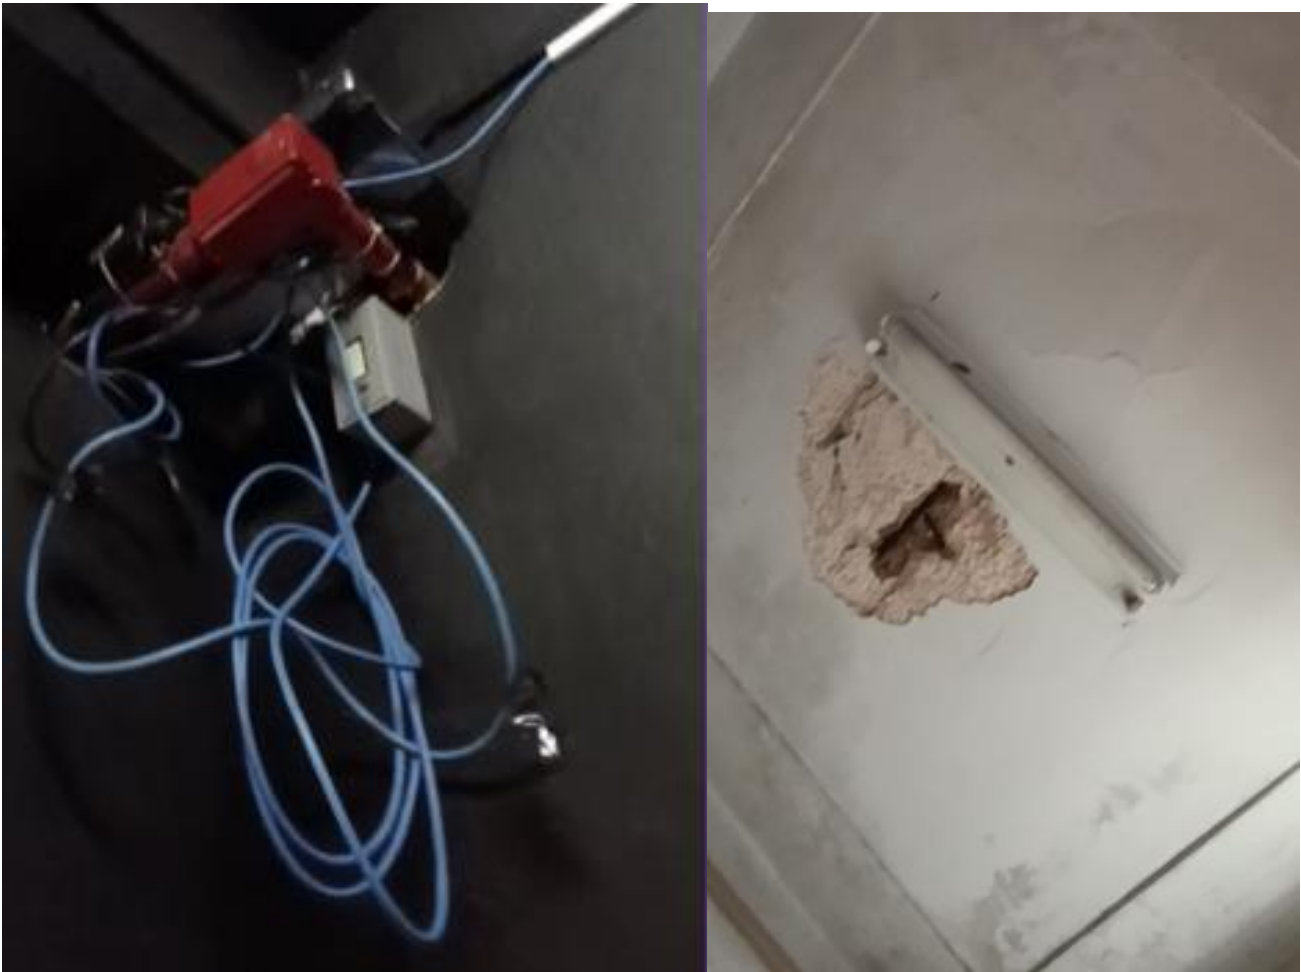
Fios soltos, enrolados na tubulação de incêndio (vermelho). Fios de rede e elétrico misturados, infiltração na rede elétrica, danos no forro da técnica, umidade no forro do teatro

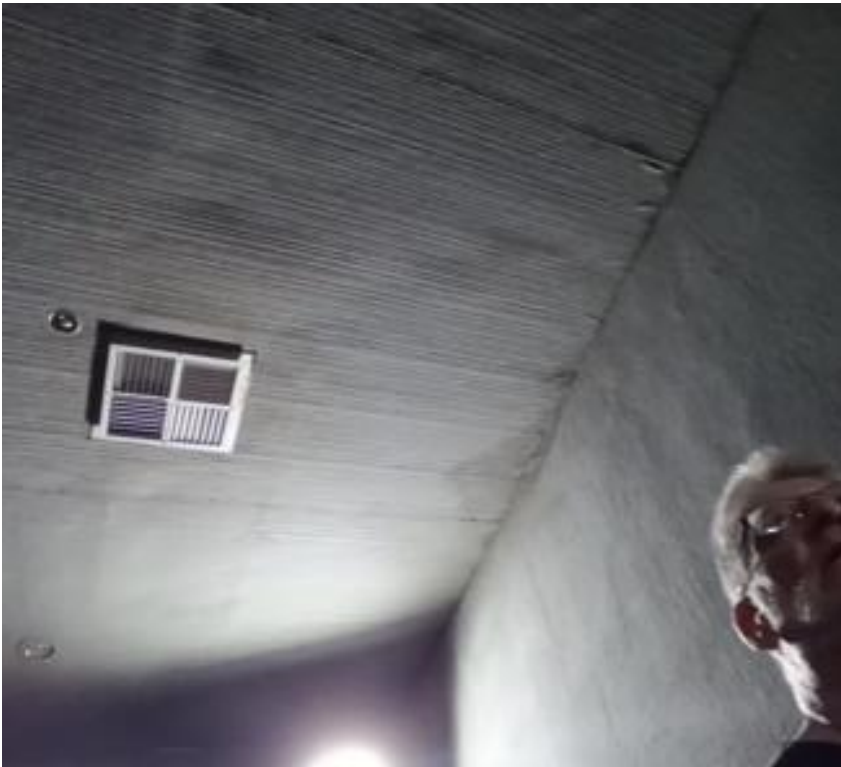
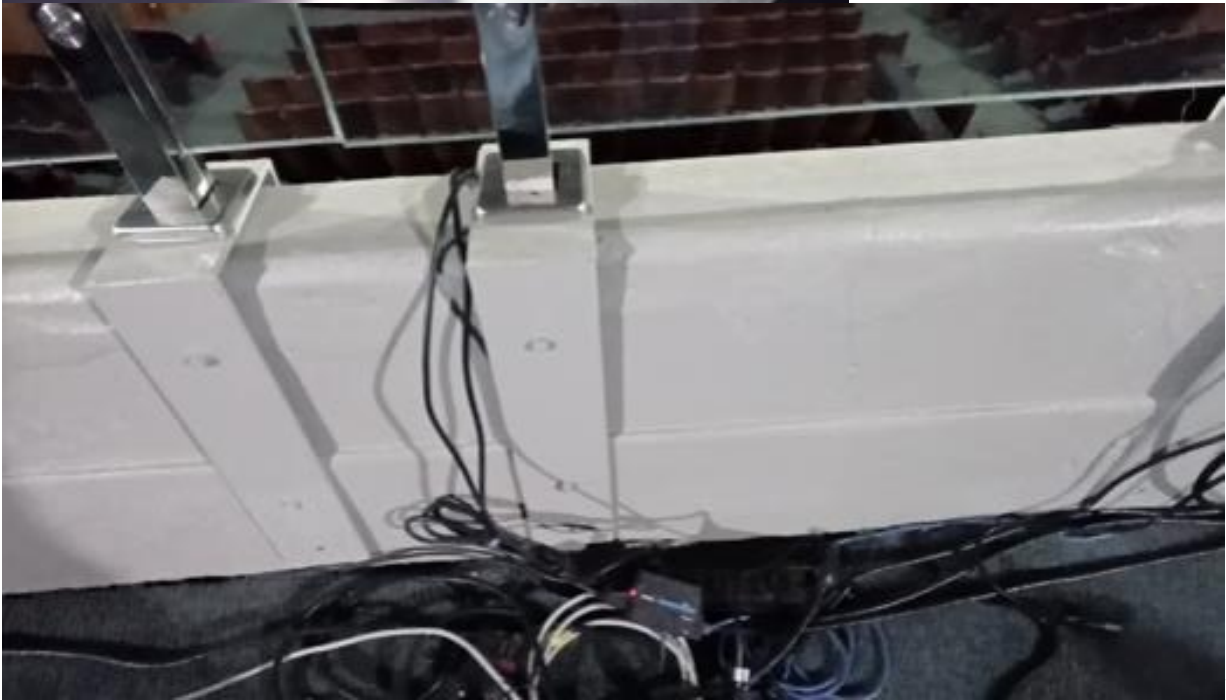
Fios espalhados na sacada da platéia superior.
Indicação do local onde haviam goteiras e infiltração no forro de gesso.

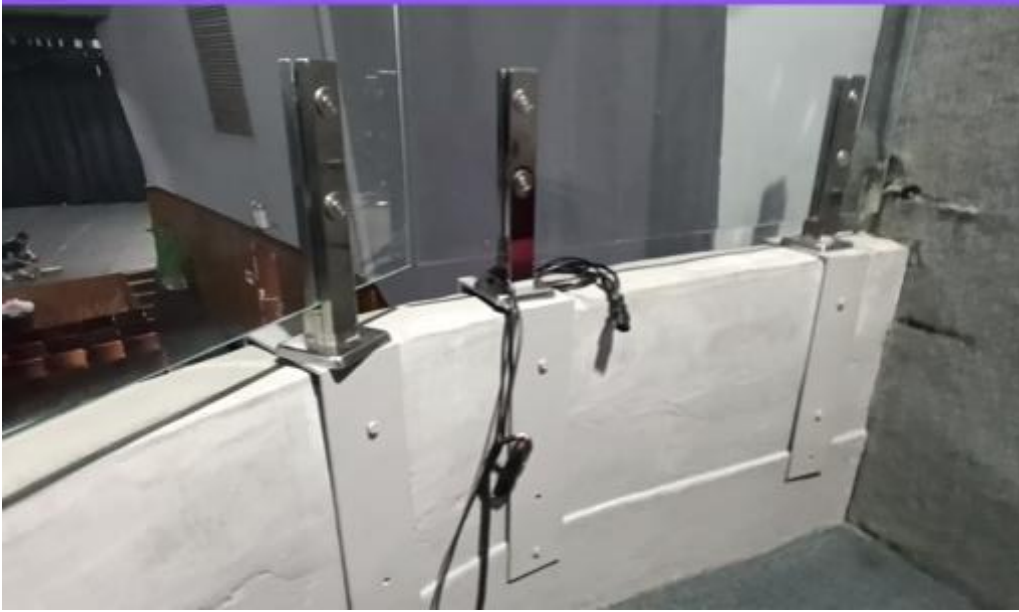
Fiação elétrica, emendas, tomadas e cabamentos diversos “enrolados” no guarda corpo da platéia superior. Fios enrolados na placa indicadora de saída

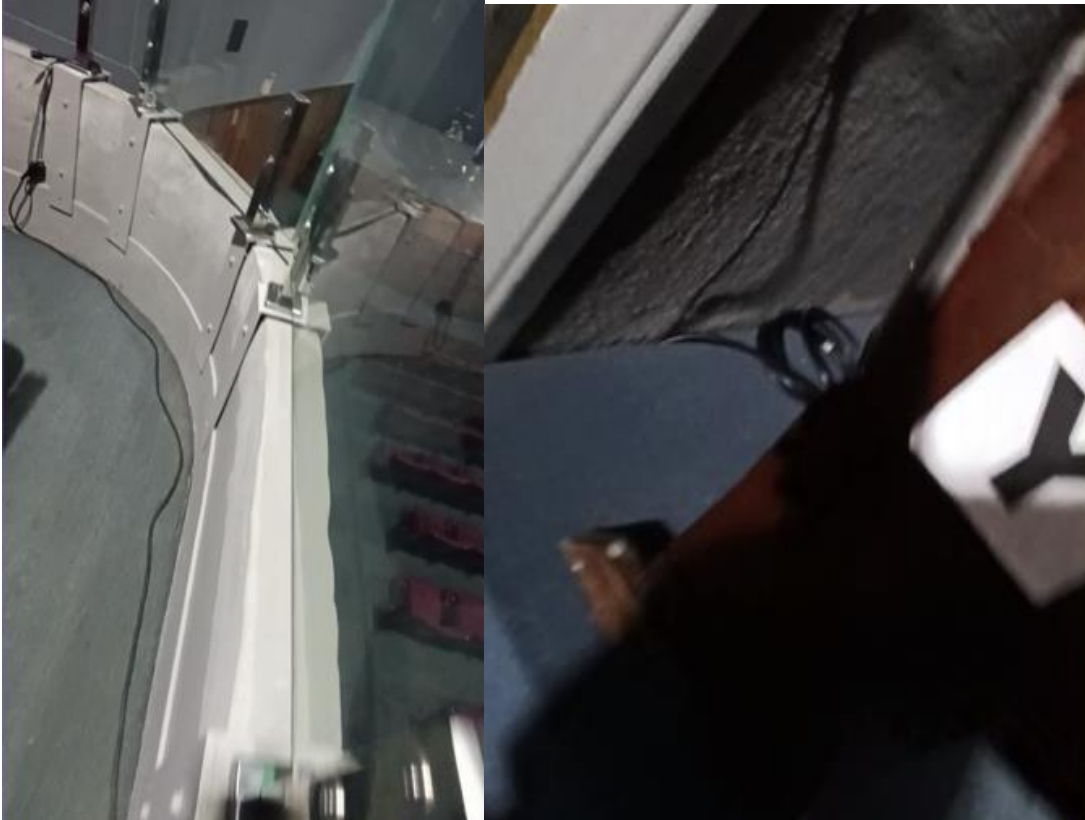
Fiação elétrica, emendas, tomadas e cabeamentos diversos “enrolados” no guarda corpo da platéia superior. Cabos passando por entre as poltronas sem eletocalha ou proteção para equipe de servidores, técnicos e público

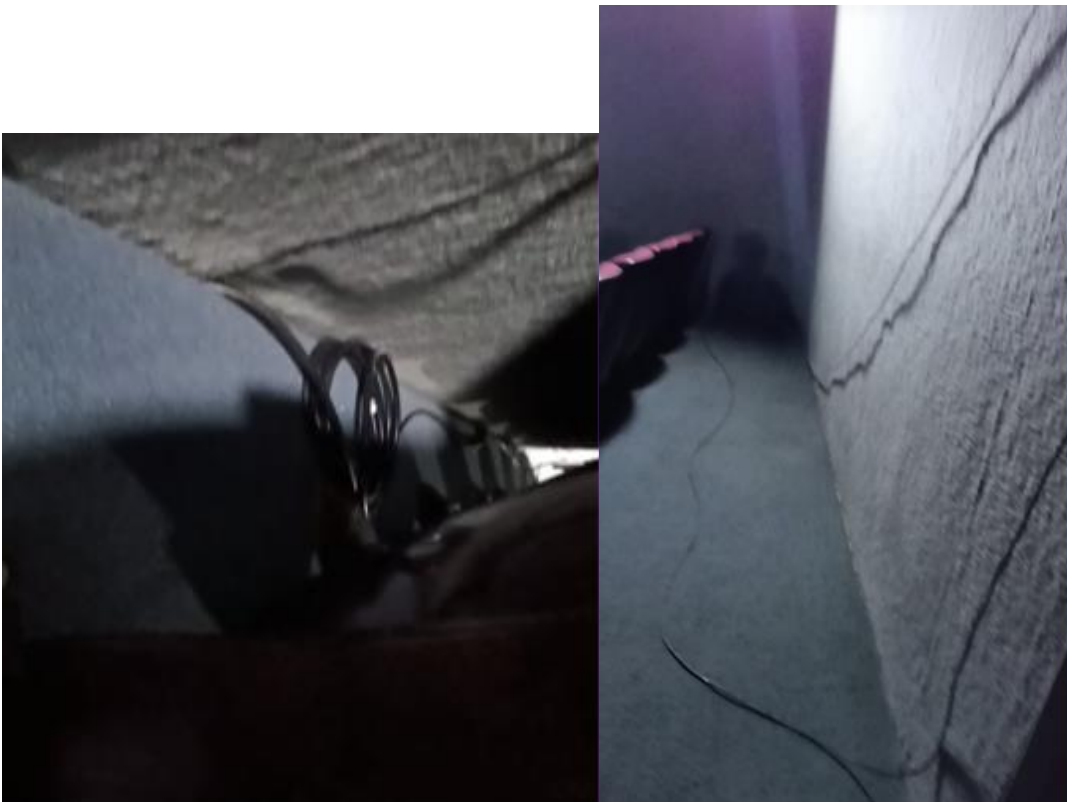
Fios elétricos caindo das paredes na platéia e passando por trás das poltronas, sobre o carpete

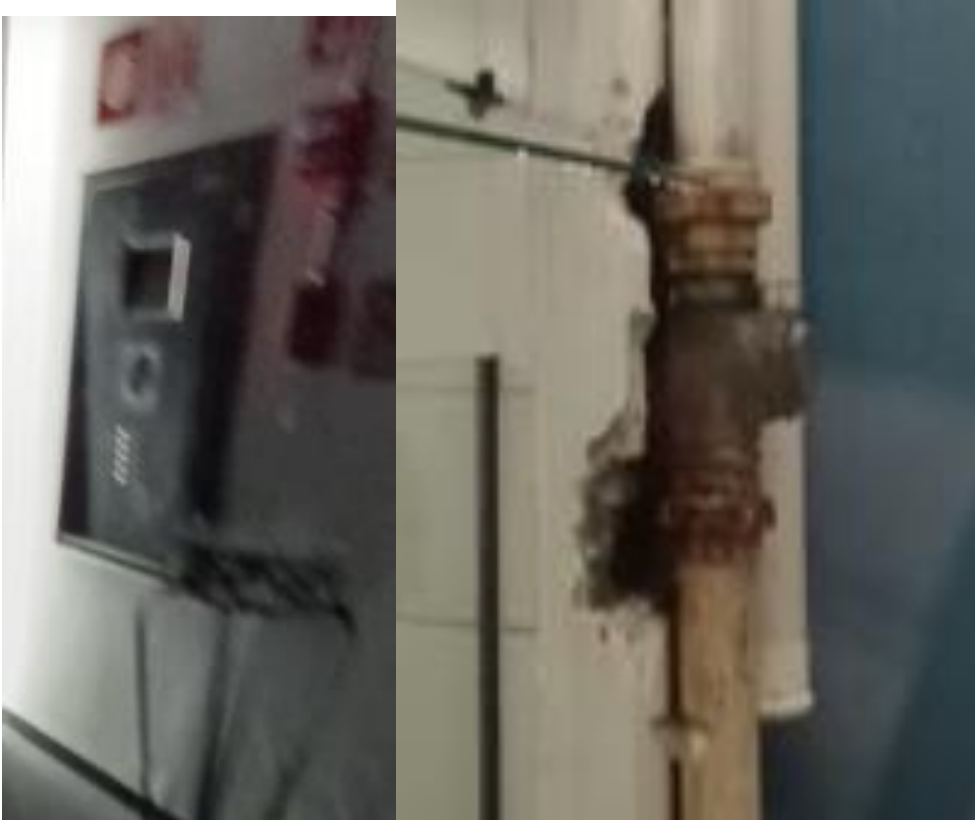
Porta do Hidrante emperrada. Válvula de retenção da tubulação dos hidrantes enferrujada e não pintada de vermelho (verificar atendimento às normas), Ambiente com excesso de umidade, demonstrando falta de manutenção preventiva e de limpeza

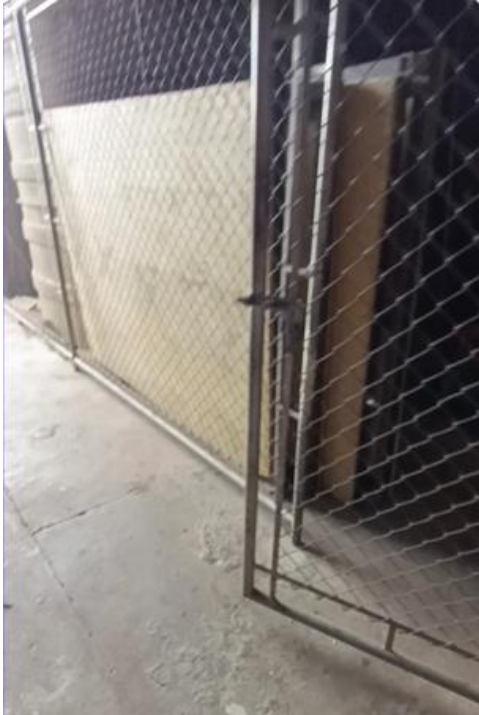
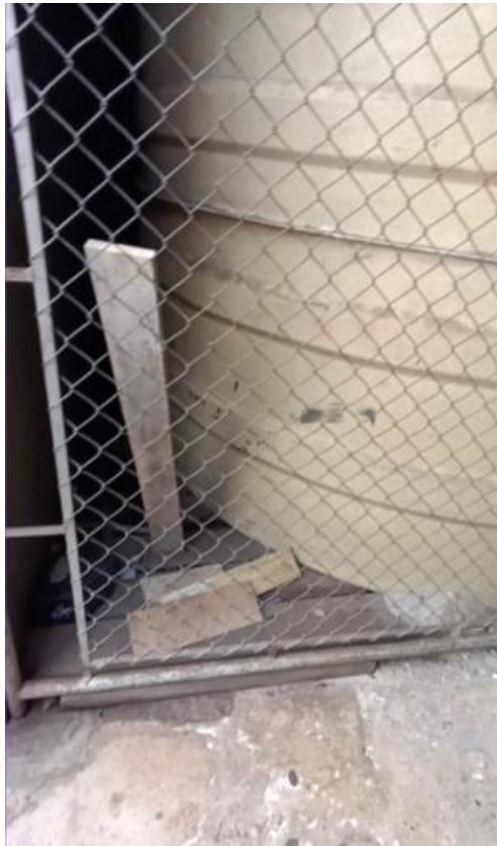
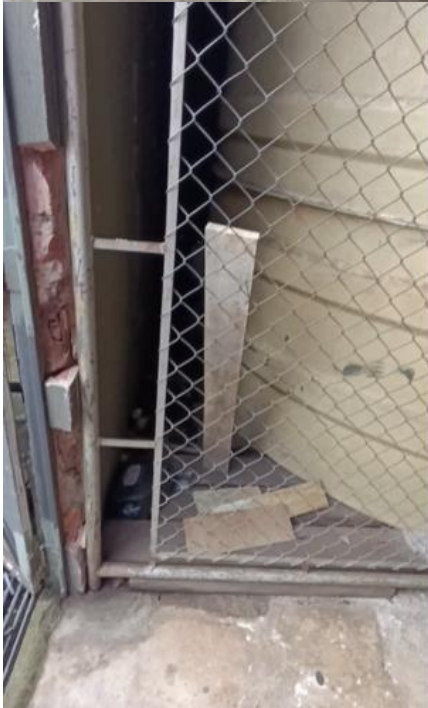
Saída de emergência (estacionamento) com entulho no entorno da caixa d'água de incêndio, madeiras, latas, tintas, material inflamável. Danos estruturais no batente da saída de emergência

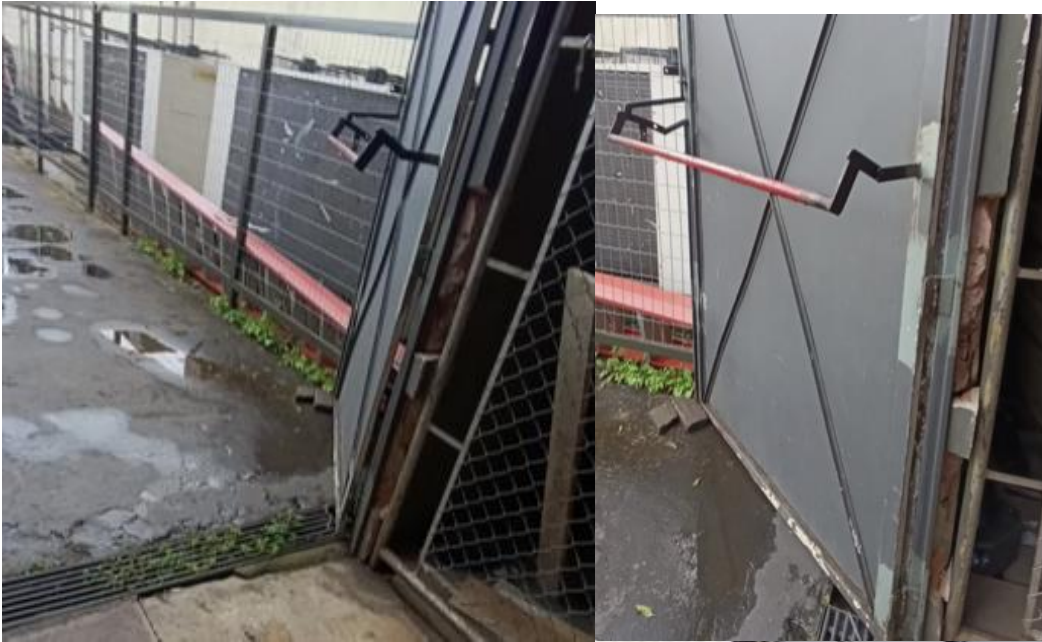
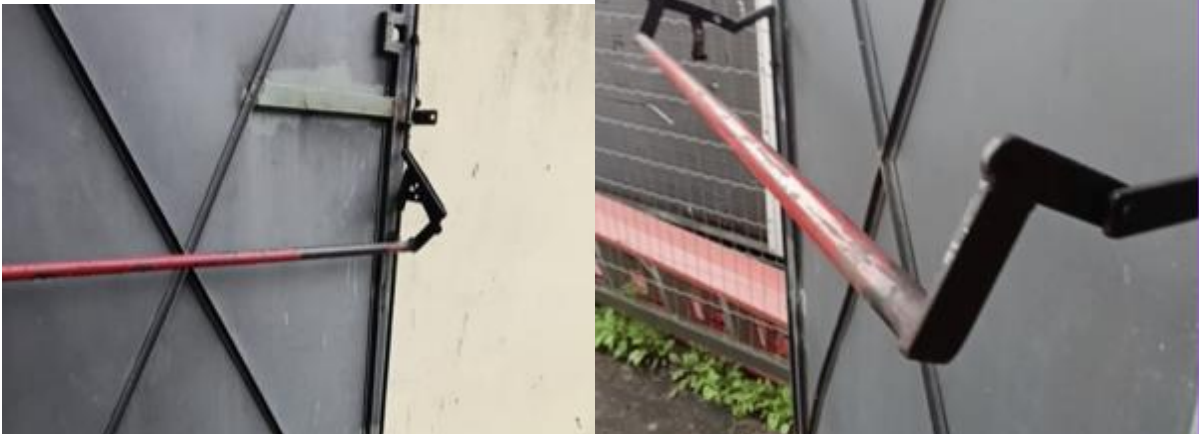
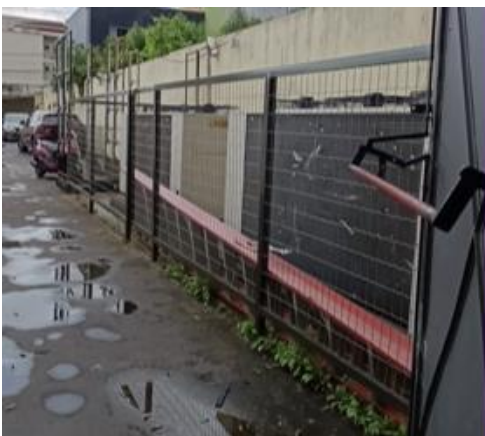
Fechadura de emergência – barra anti pânico fora padrão - Danos estruturais no batente, veículos estacionados e material cênico (torres de iluminação) na saída de emergência Material na chuva. Escada de iluminação na chuva (perde o isolamento – risco de choques elétricos se utilizada molhada)

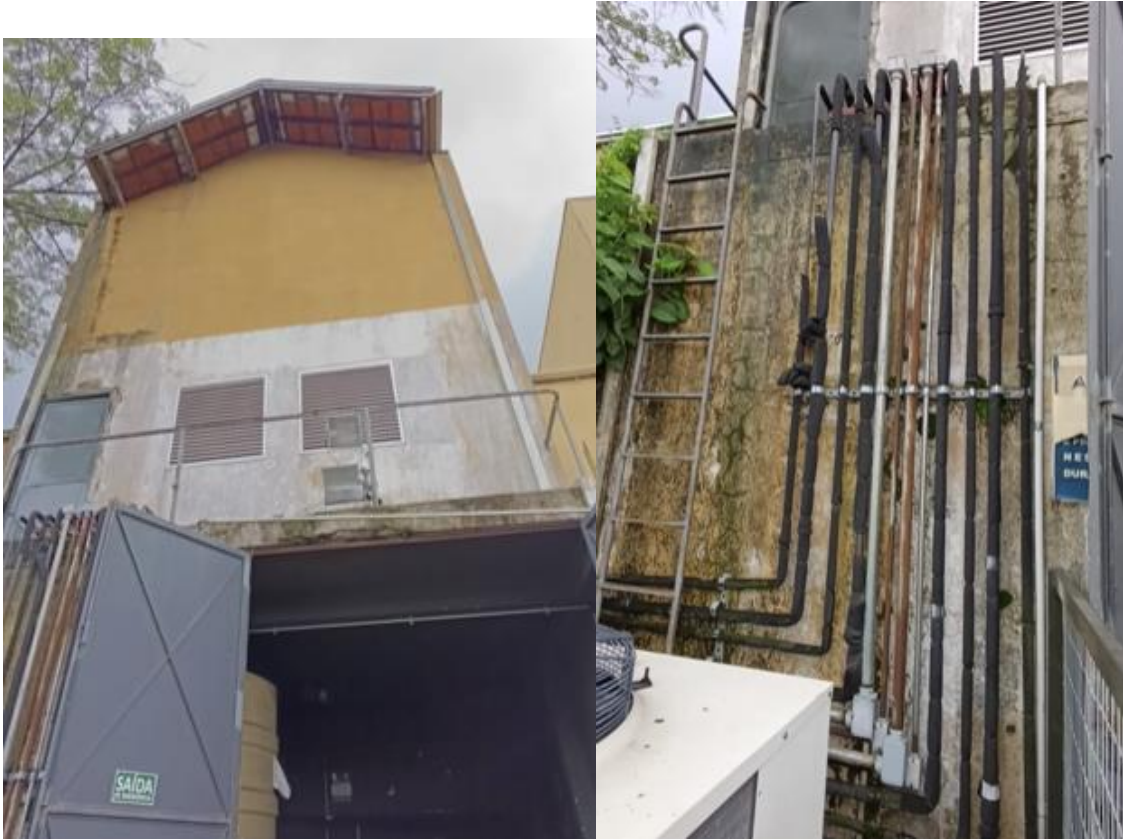
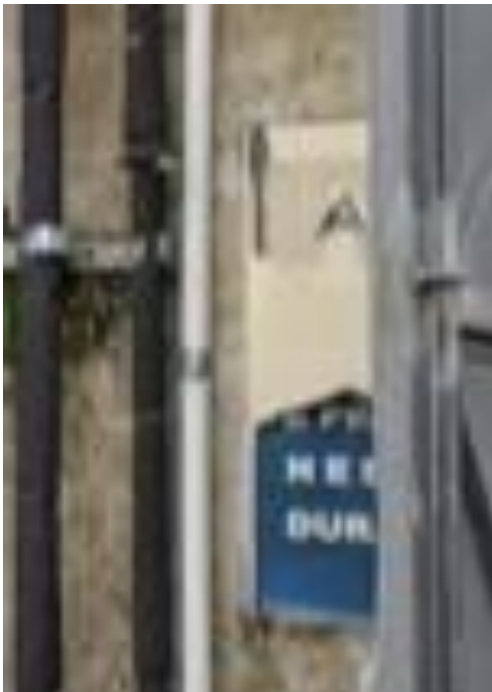
Sinalizações danificadas e sem manutenção. Tubulações elétricas enferrujadas e cheias de água, falta de manutenção preventiva e falta de limpeza. Tubulações não identificadas RACHADURA NO PRÉDIO – RACHADURA VAI DA ÁREA EXTERNA ATE A PARTE INTERNA DA COXIA DO TEATRO

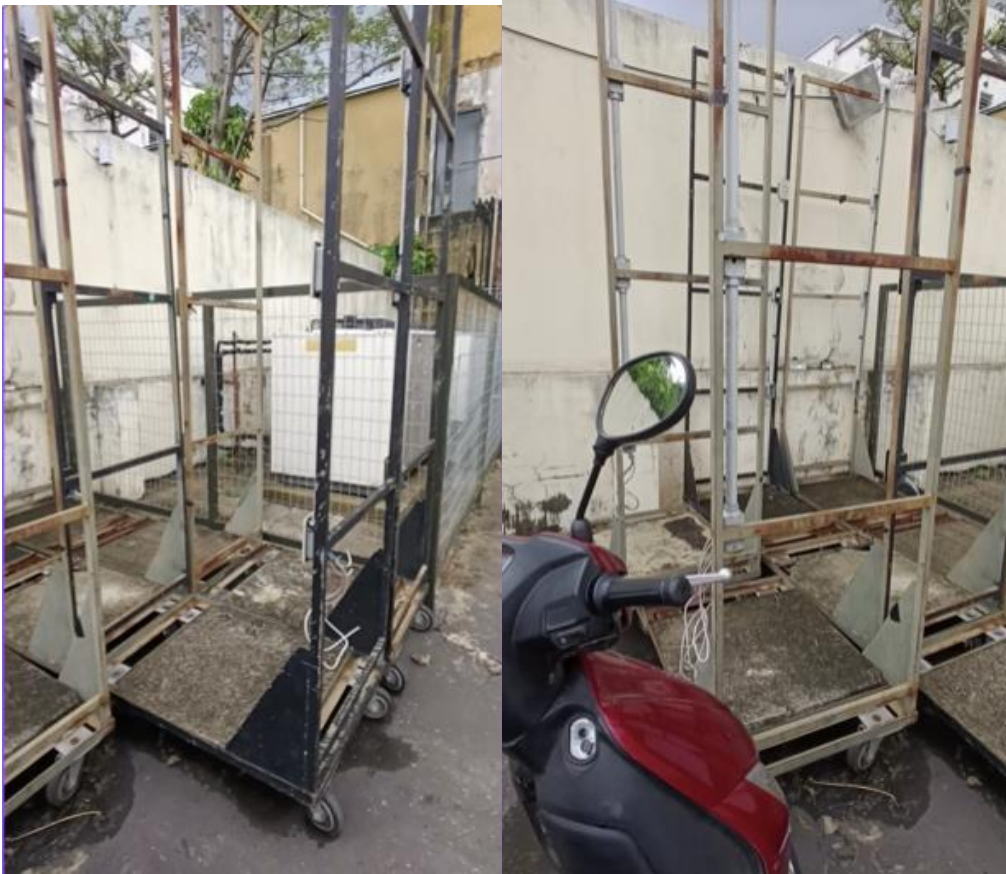
Equipamentos na chuva , enferrujados e na área de saída de emergência, junto com veículos obstruindo a saída

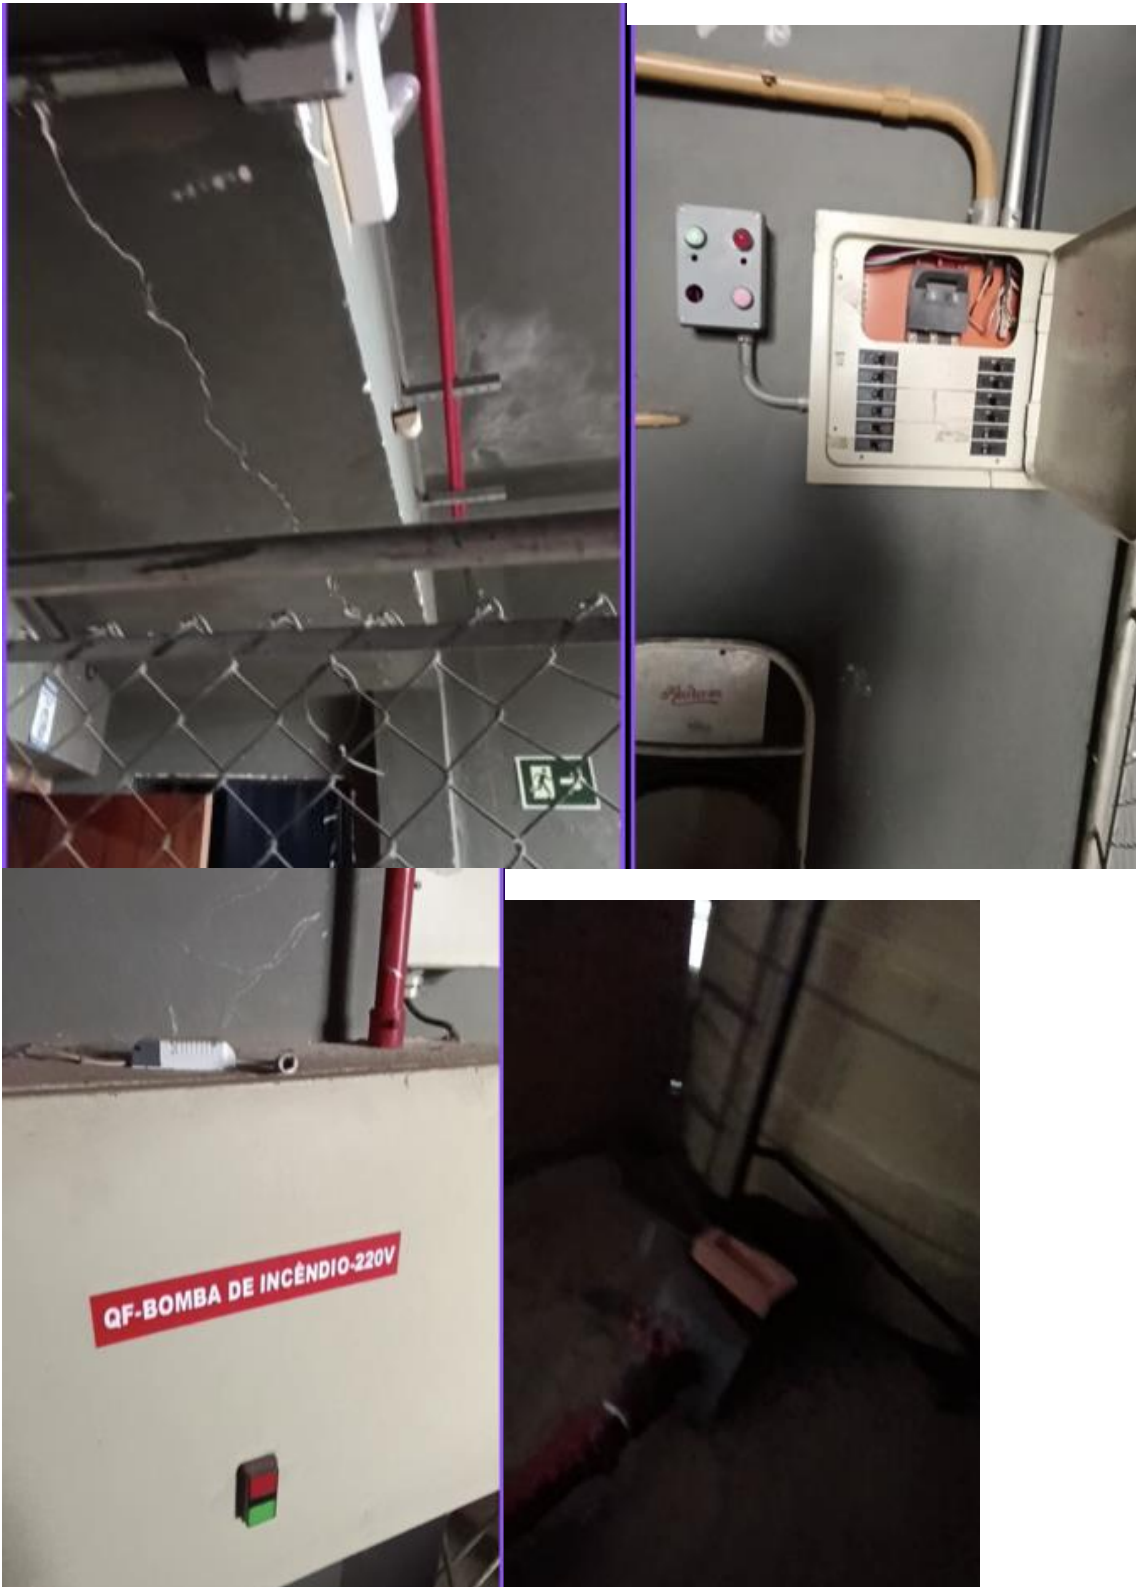
Sistema de bomba de incêndio com materiais acumulados, sujeira, tijolos, latas de tinta, cadeira enferrujada e madeiras no local.

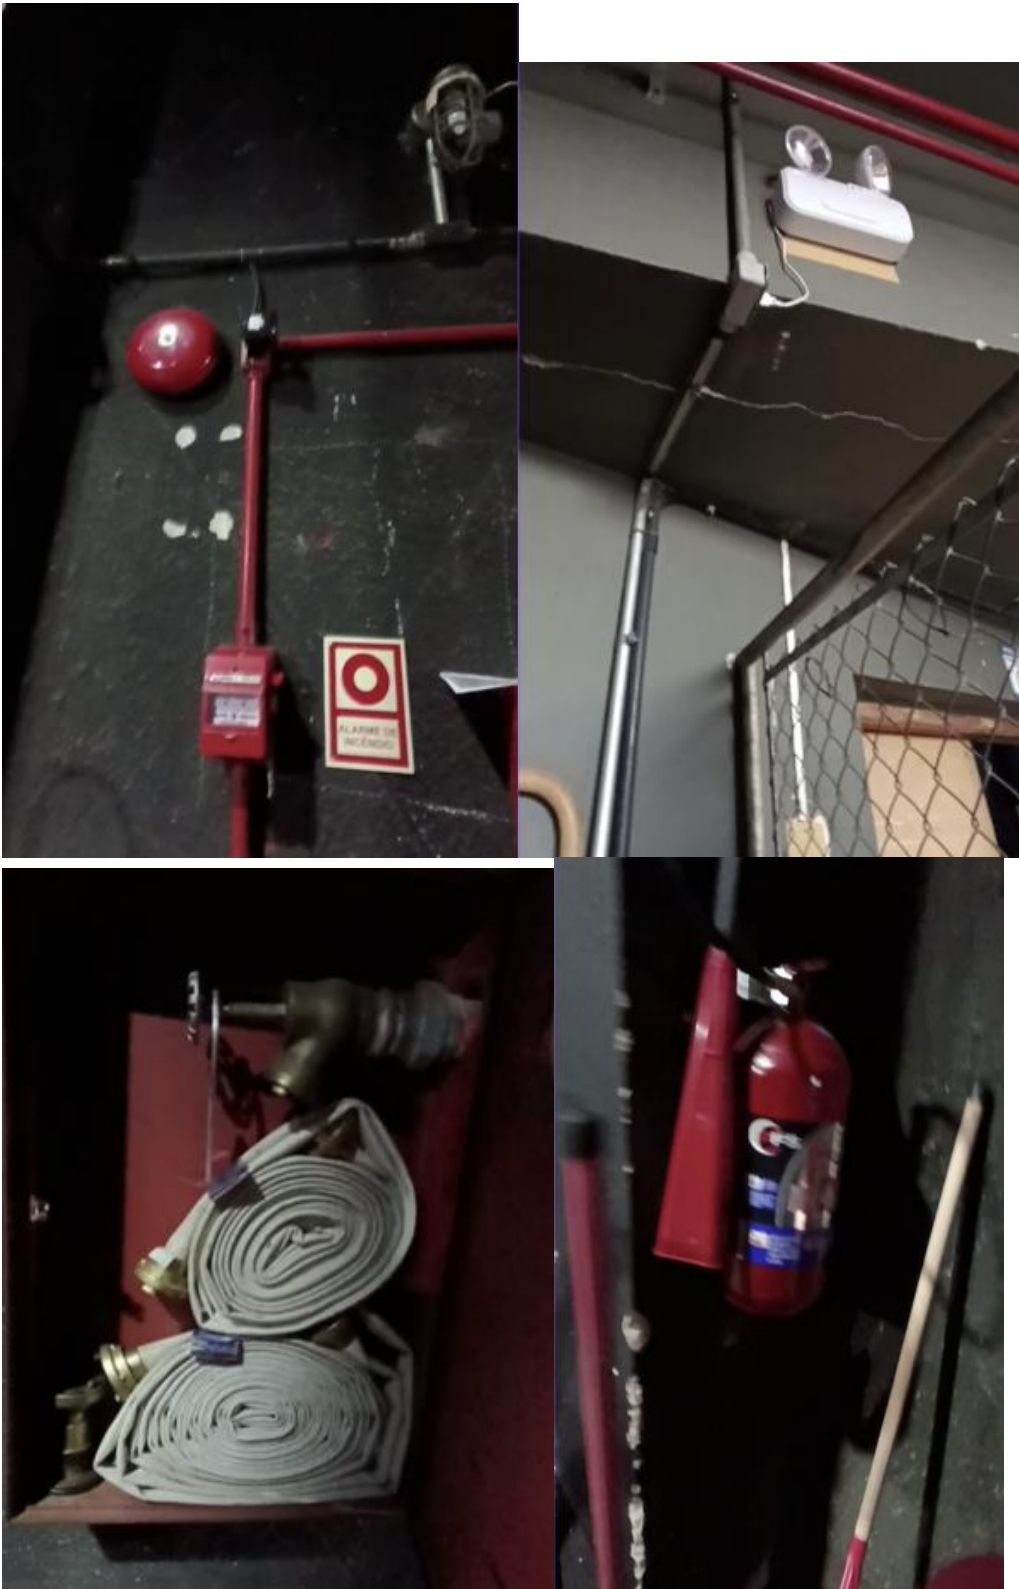
RACHADURA DESDE FORA ATÉ A ÁREA INTERNA DO PALCO

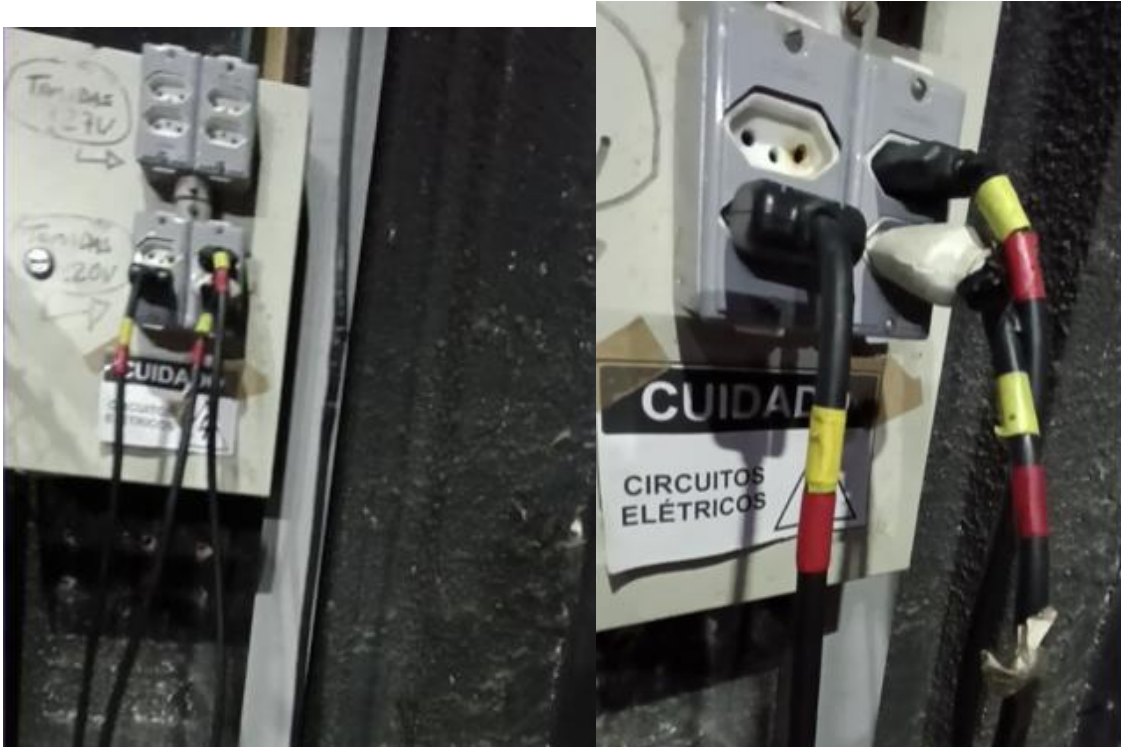
Tomada com furo “derretido”.
Pino macho “isolado” com FITA CREPE
