Relatório da visita da CIPAA – COMISSÃO INTERNA DE PREVENÇÃO DE ACIDENTES E ASSÉDIO

ao Teatro Municipal de Botucatu

**Visita realizada em 10 de dezembro de 2024, período da tarde. Cipeiros presentes:
Adauto de Jesus Pereira (vice-presidente da CIPAA), Leandro Dal Farra Topal e Valdir
Aparecido Pires (membros eleitos da CIPAA)**

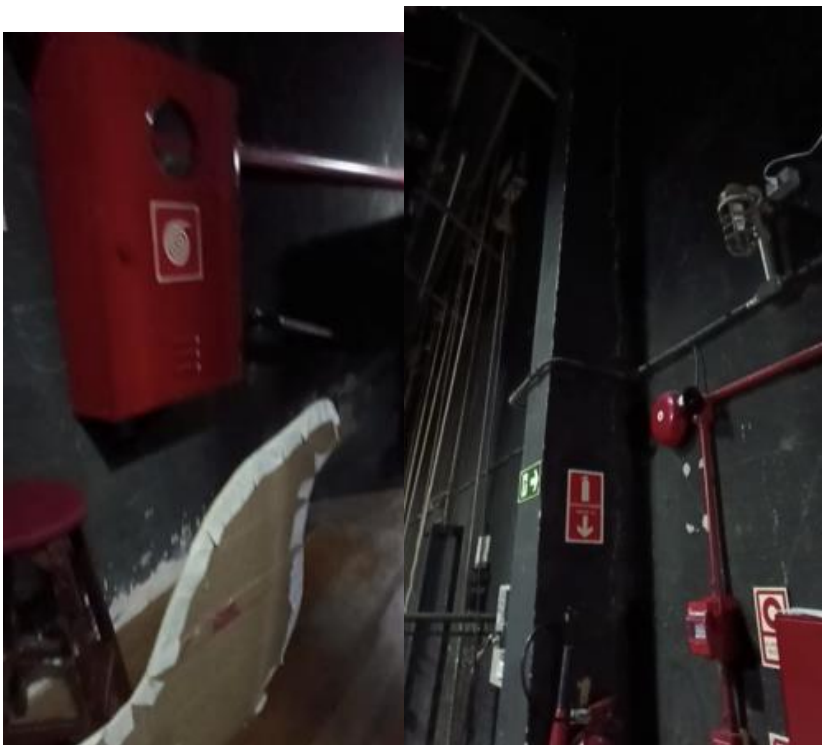
Fios enrolados nos extintores e obstruções nos hidrantes. Falta de lâmpadas no local. Acúmulo de sujeira

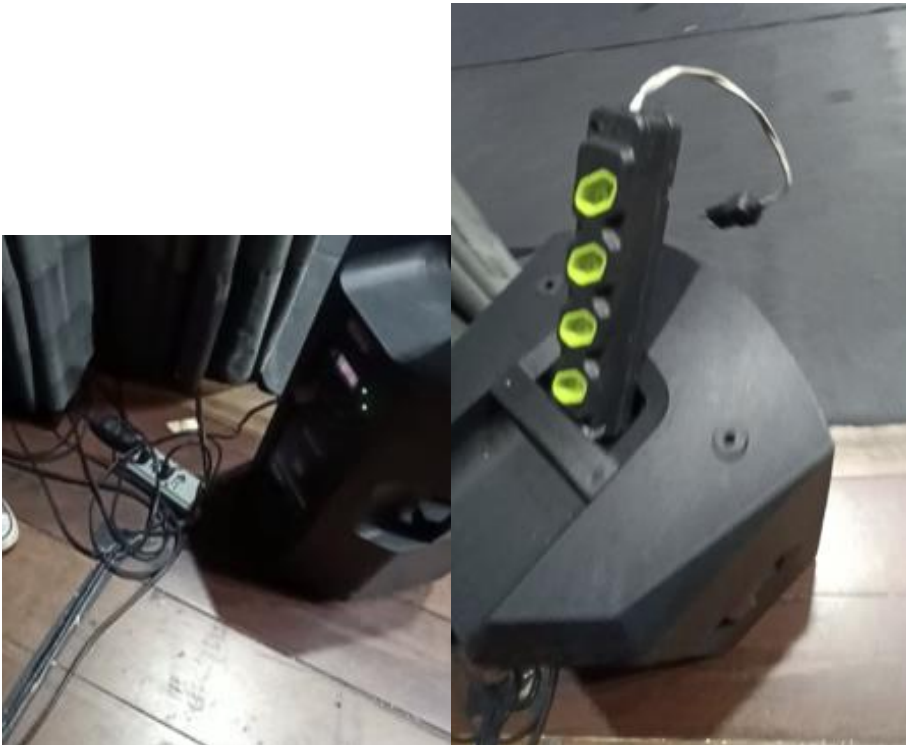
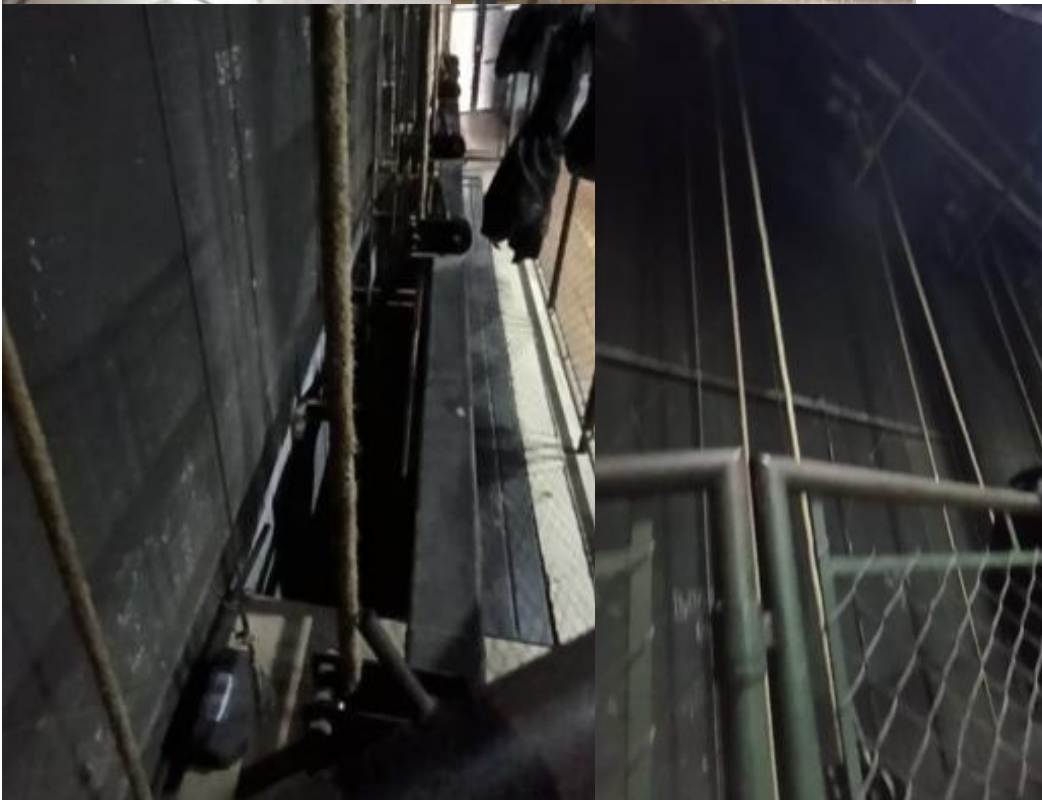
Fiações, “adaptações”, extensões mal feitas, extensões “encaixadas” aonde cabe.
Sistema de cordas do contrapeso de varas: não possui freios de emergência
Grade metálica : não possui aterramento

74 **A CIPAA recomenda, antes da reabertura do Teatro para os eventos, a adaptação dos**
75 **sistemas, inclusão de freios de emergência para o sistema de varas, correção do guarda**

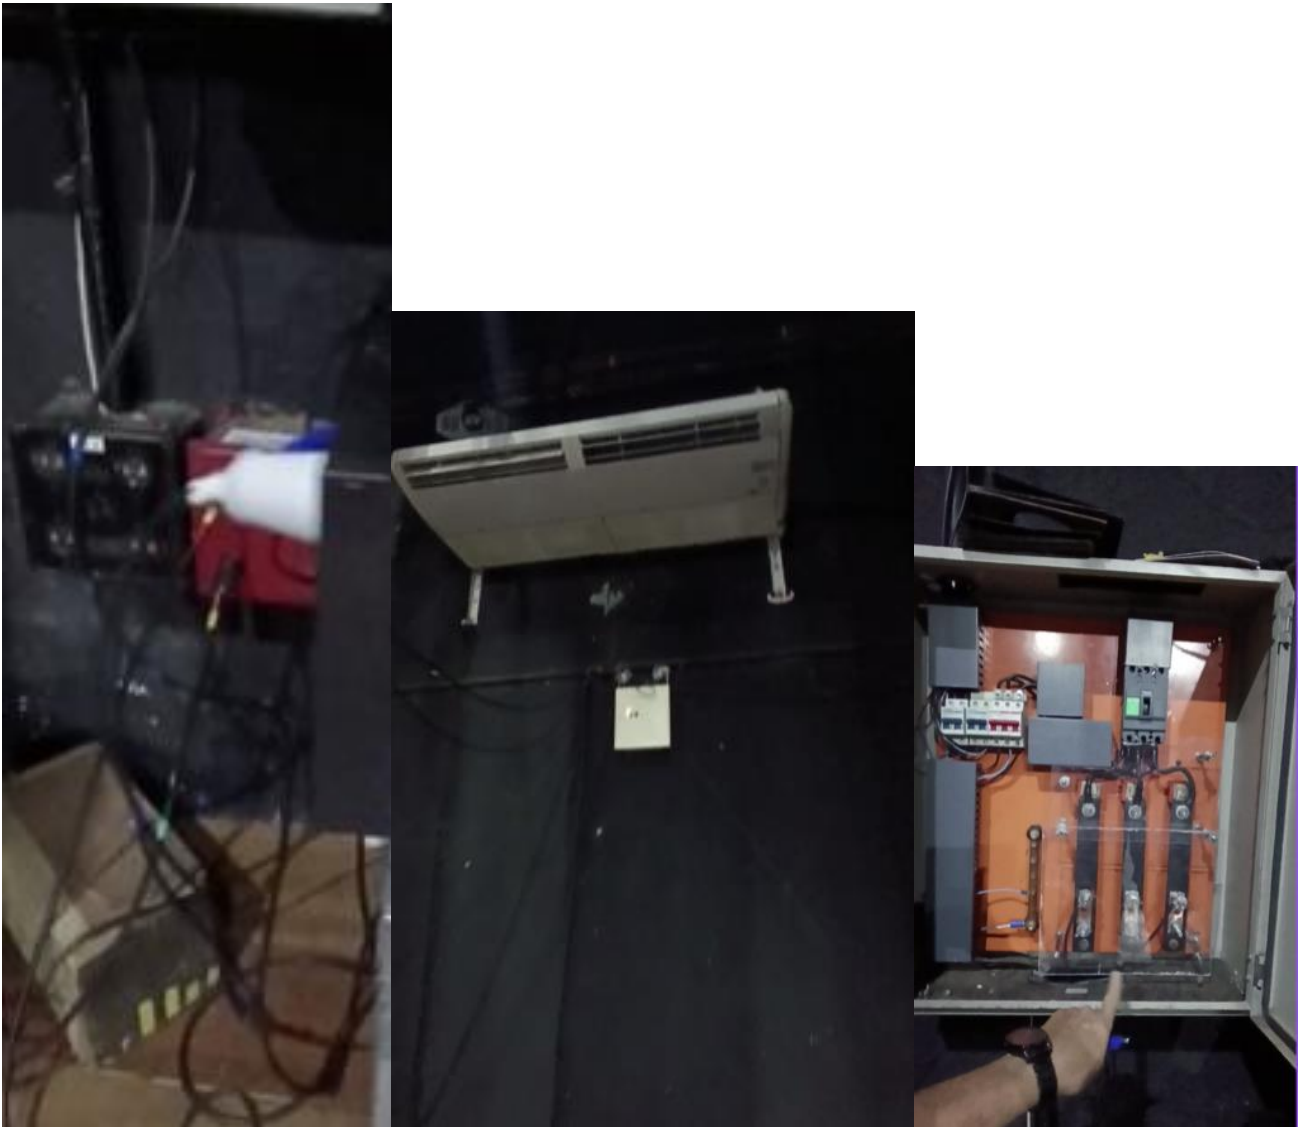
Fios espalhados e pendurados no ar condicionado do palco. Fiações mal isoladas, com pontas soltas, fica crepe no lugar de fica isolante, marcas de aquecimento. Quadro de luz sem identificação. Marca de “suor” dentro da caixa elétrica, demonstrando umidade. Material inservível acumulado sobre a caixa de luz, ar condicionado e demais pontos. Luz de emergência não acendeu ao ser testada.

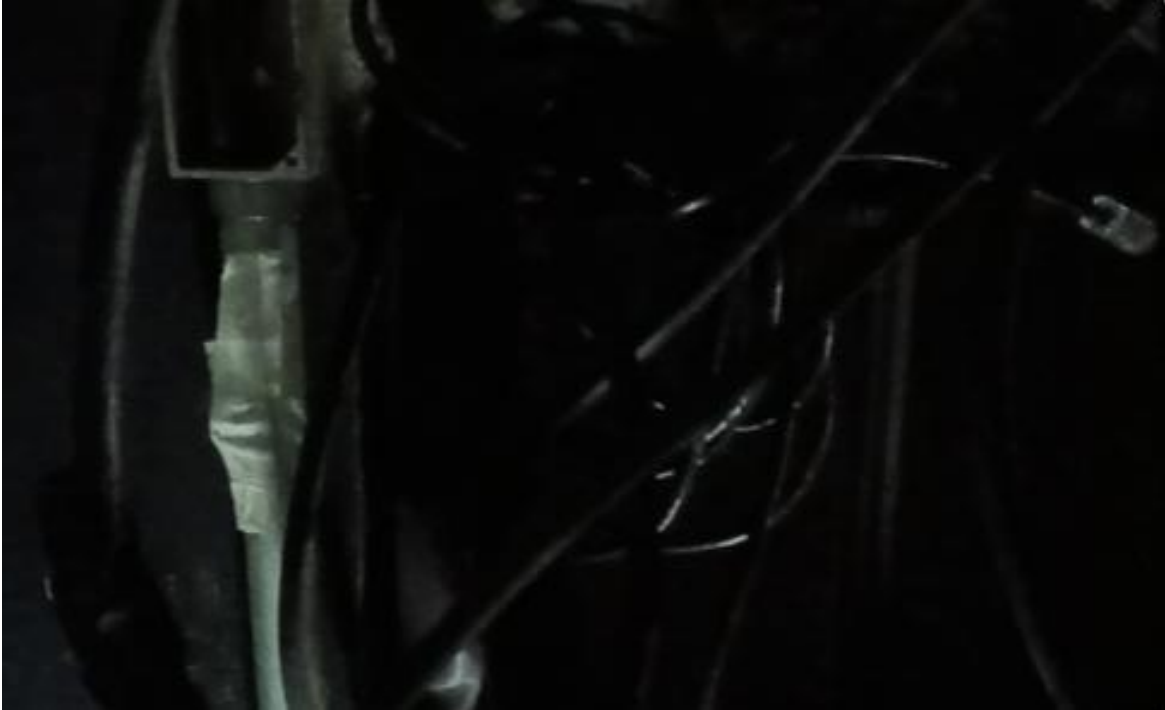
Elétrica emendada com fita crepe

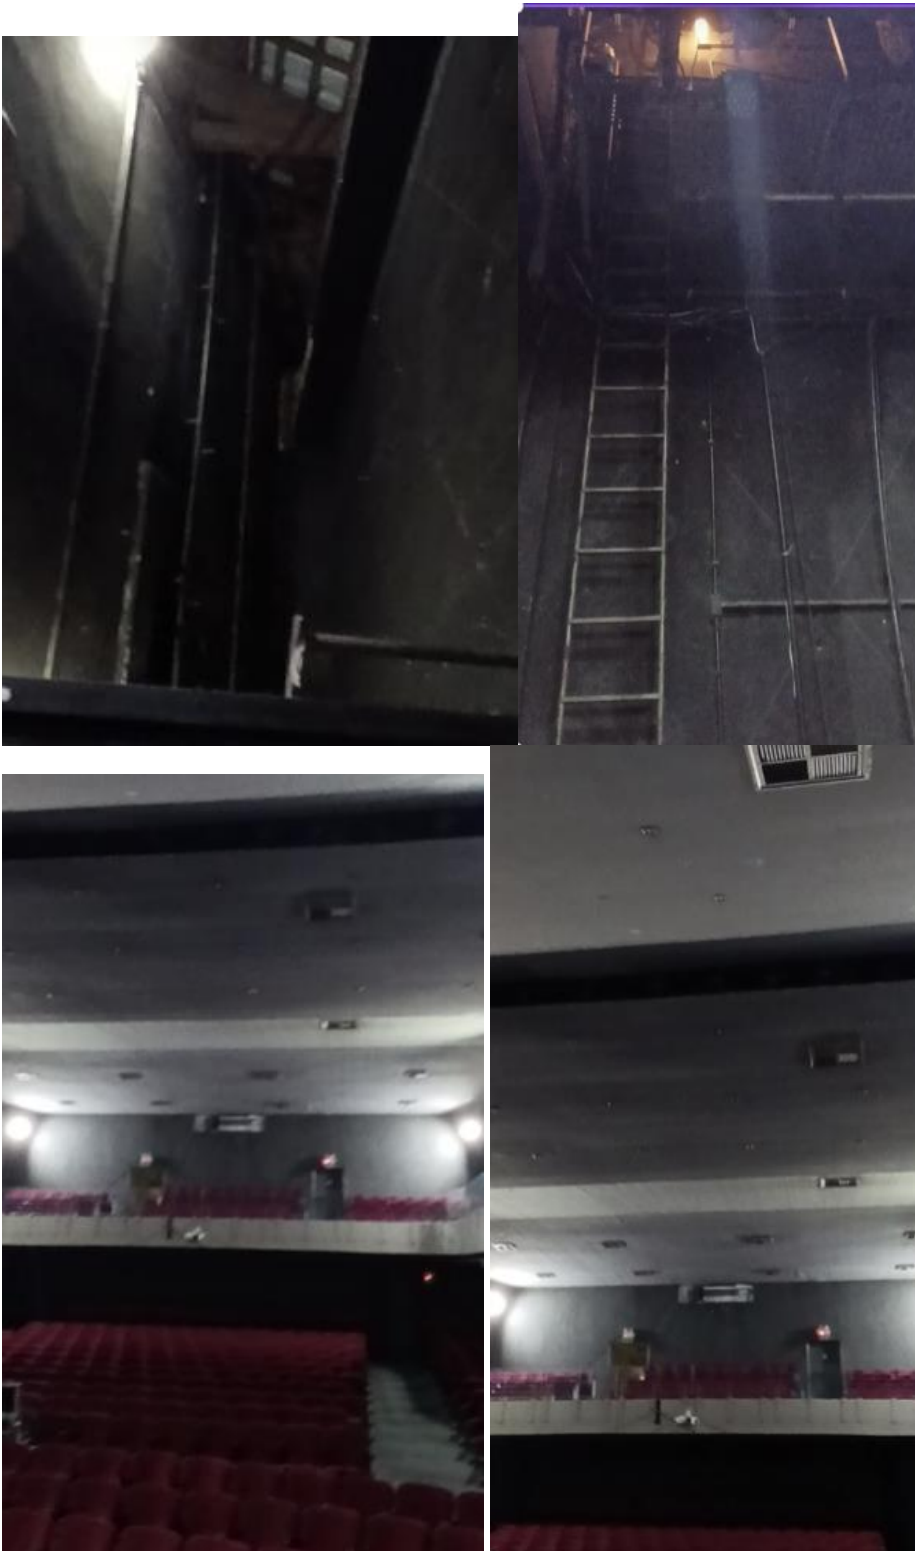
Escada de acesso À varanda e À
vara de platéia SEM guarda corpo, SEM sistema de segurança contra queda, SEM cadeirinha, SEM linha de vida.
Iluminação falha. Fiação elétrica percorrendo os degraus da escadas. Acesso pelo forro, sem segurança. Risco
iminente de queda fatal (as imagens demonstram a altura do operador de luz em relação ao piso do teatro

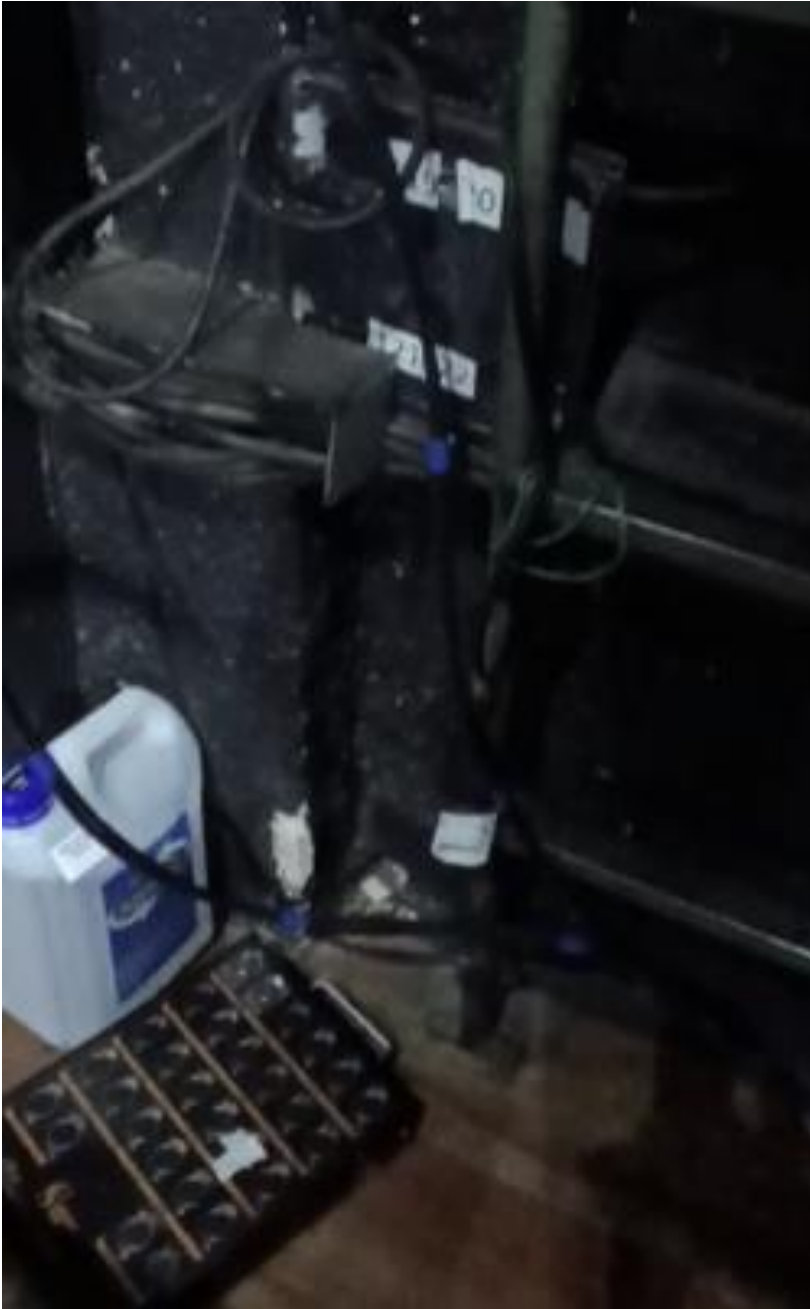
Cabo elétrico emaranhado e amarrado na escada marinho
escada e estrutura metálica sem aterramento
material inflamável ao lado da rede elétrica
fios na escada possibilitando enroscamento dos pés
fios soltos por toda a eletrocalha
eletrocalha aberta e com emendas mal feitas nos cabos

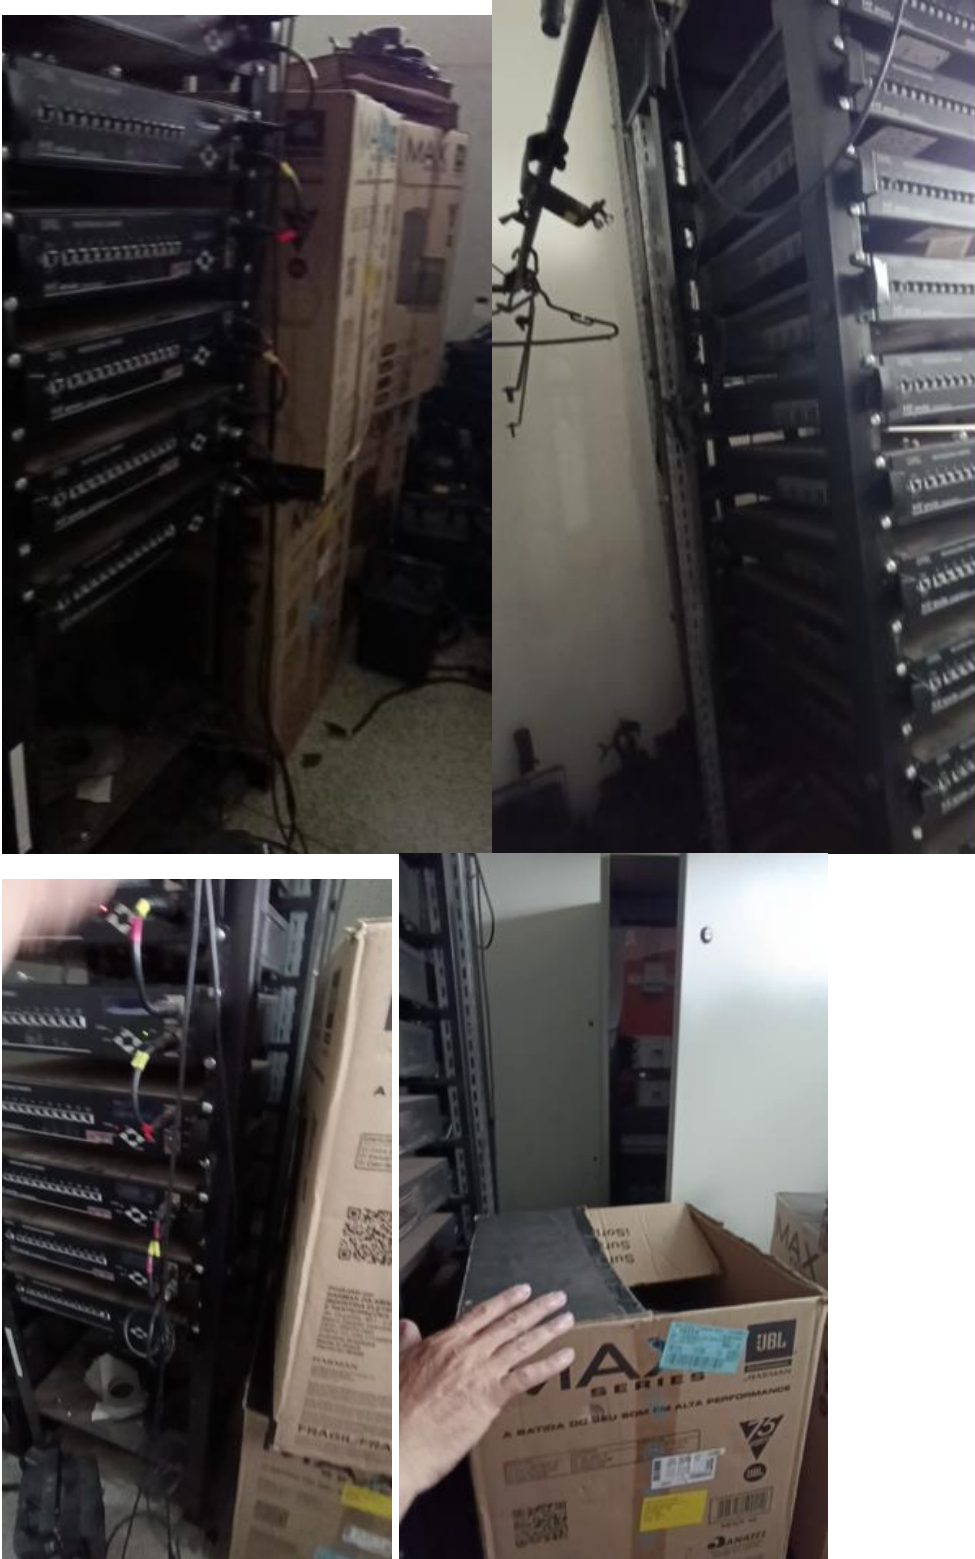
Sala dos dimmers com acúmulo excessivo de materiais, caixas de papelão vazias, cabos, latas, papéis, etc impedindo acesso ao quadro de luz. Impossibilidade de acesso tanto para operação quando em situação de emergência. Até mesmo cabides estão pendurados ao lado do sistema de dimmers. Rolo de papel higiênico entre os dimmers, com bastante poeira, indicando que o material indevido se encontra há bastante tempo no local.

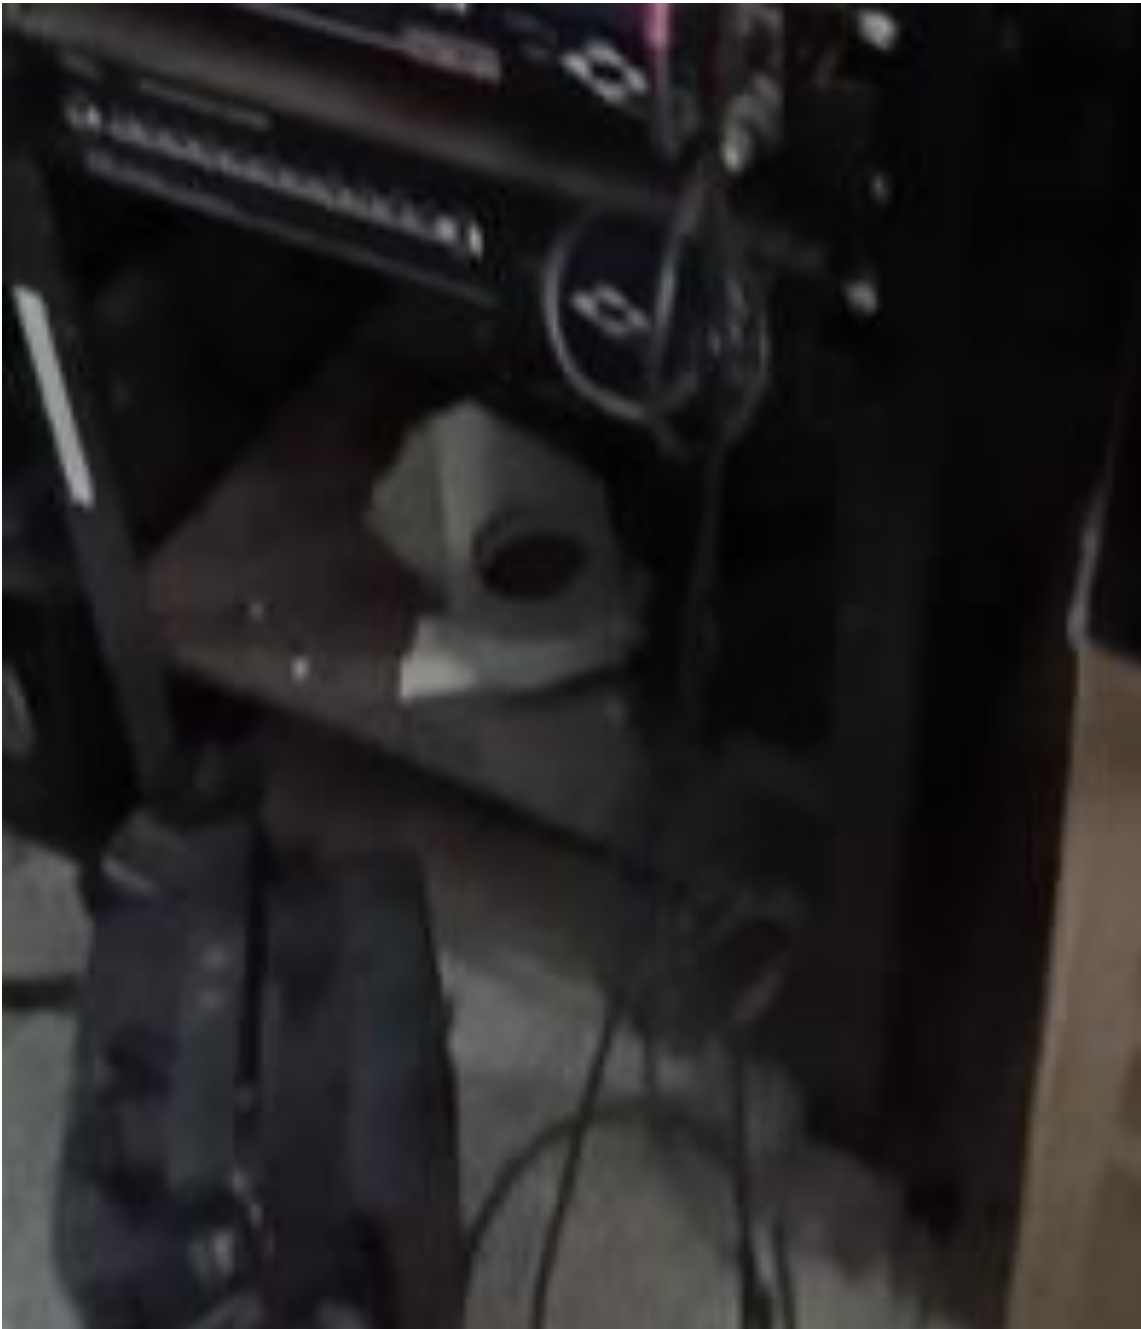
Rolo de PAPEL HIGIÊNICO solto entre os cabeadamentos elétricos da sala de dimmer, área de aquecimento quando em funcionamento. Material e equipamentos muito empoeirados, indicando que estão há bastante tempo nesse local.

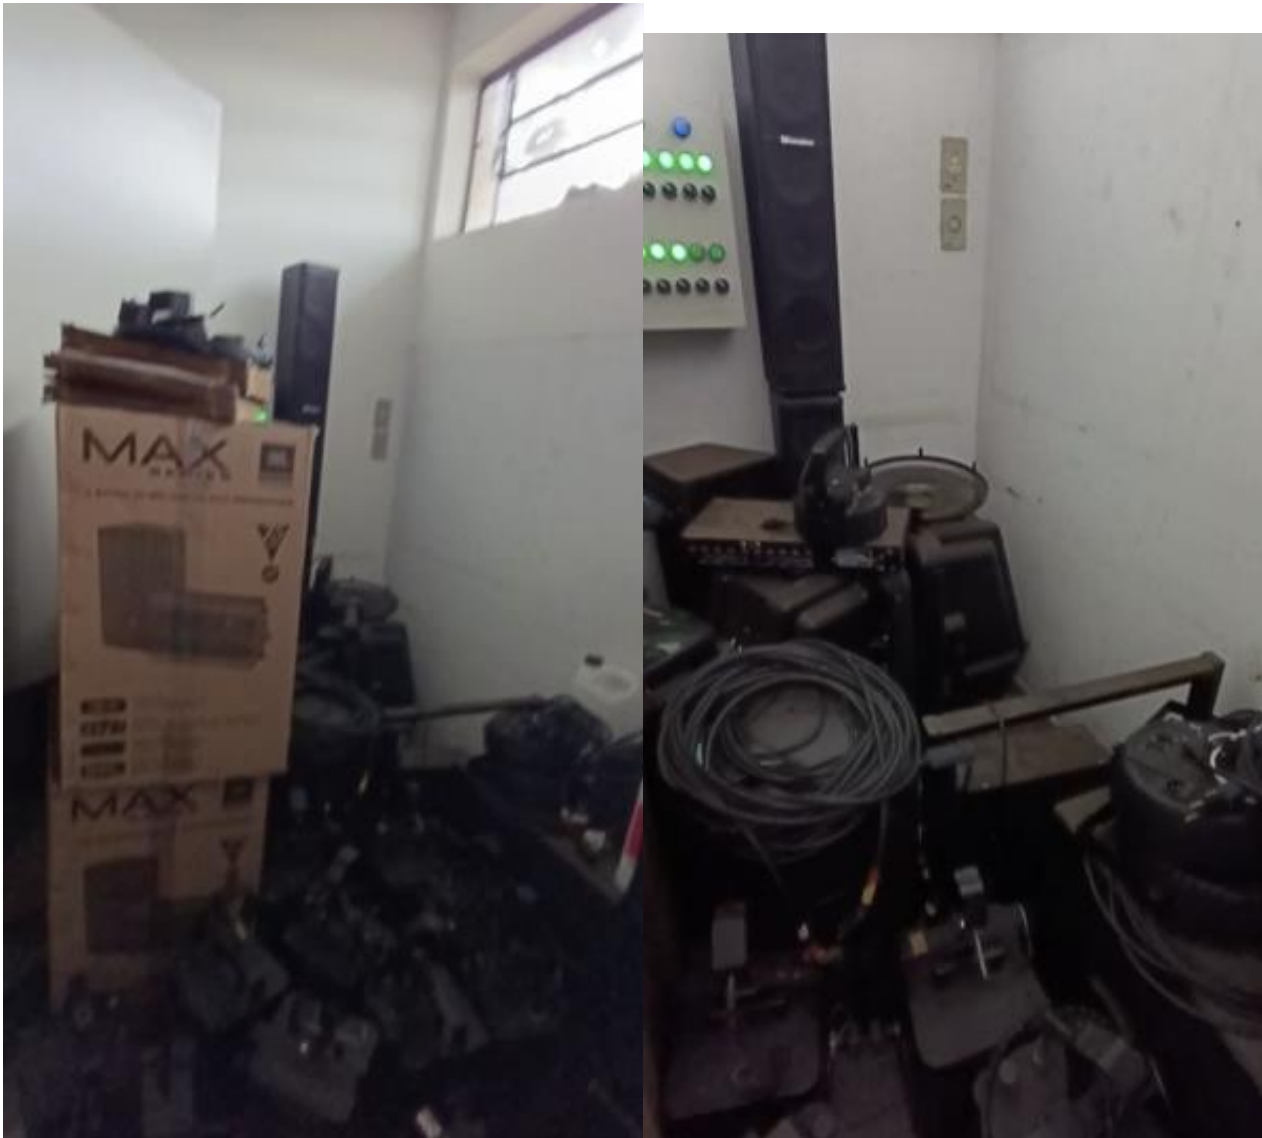
Material empoeirado demonstrando que está há muito tempo armazenado incorretamente nesse local
Material empilhado desordenadamente na sala de dimers e no entorno do quadro de elétrica

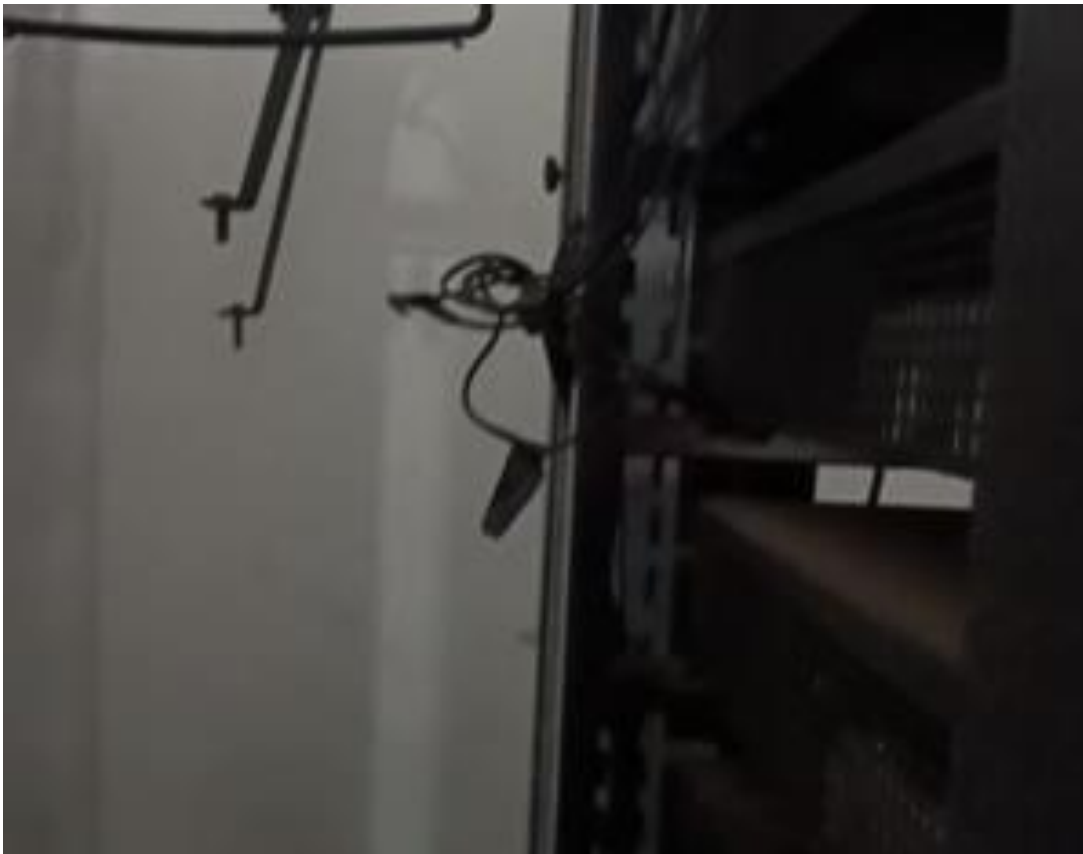
Fiação elétrica dos Dimmers com pontas soltas, isolamento mal feito, peças sem manutenção, com risco de curtos, choques elétricos e danos mais graves.

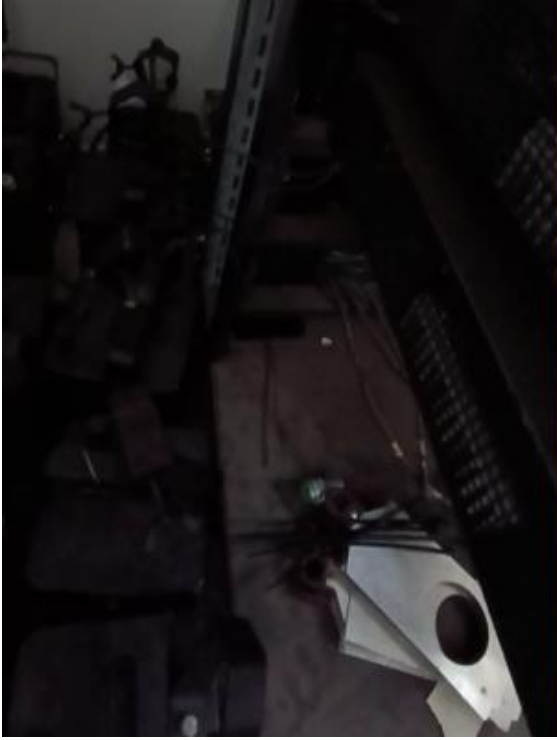
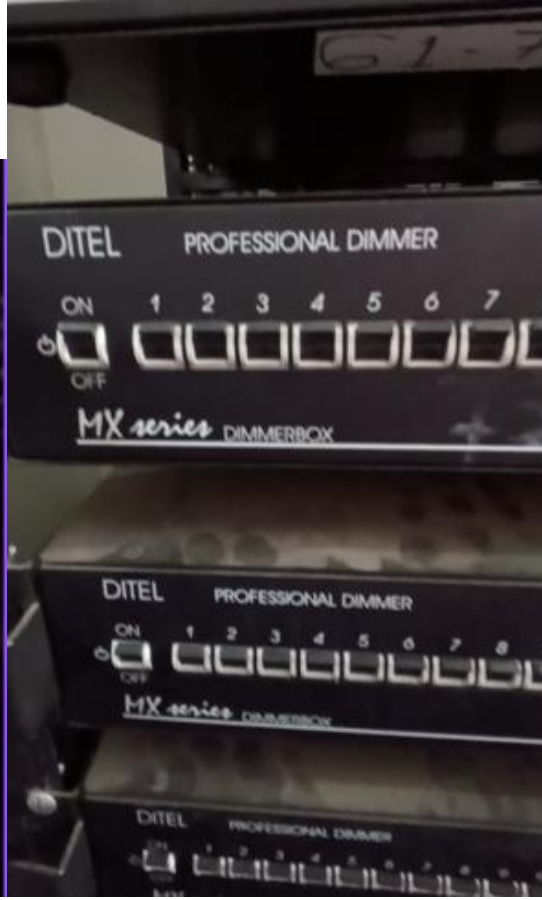
Equipamento empoeirado demonstrando falta de limpeza e manutenção

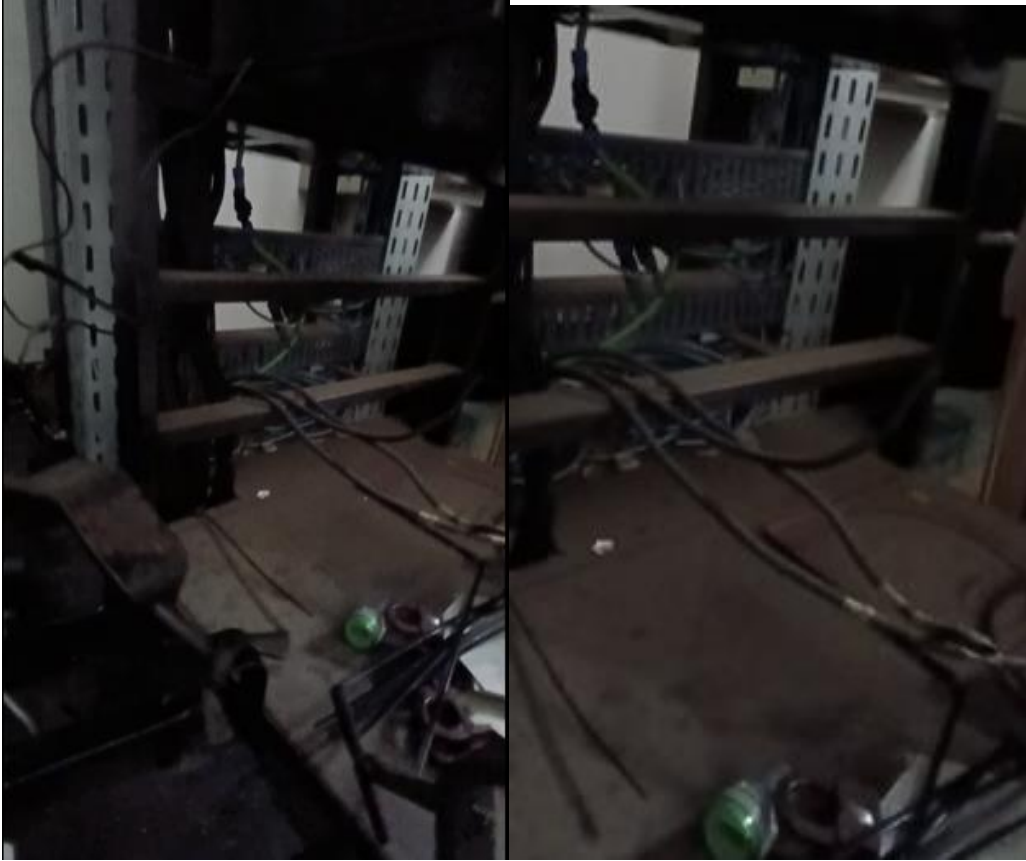
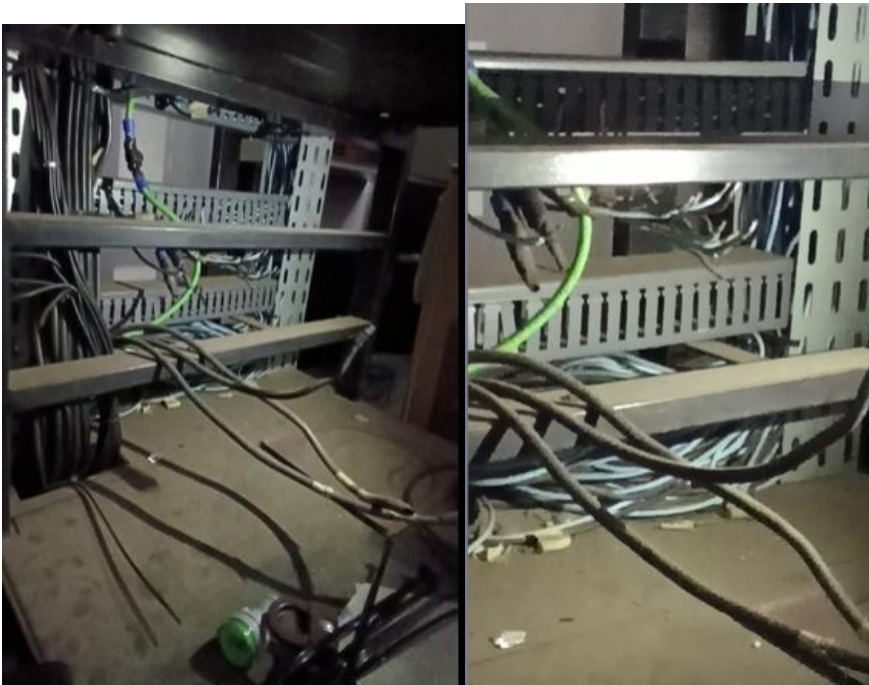
Fiação dos dimmers totalmente irregular, com pontos soltos, emendas não isoladas, lâmpada indicadora verde “jogada”, sem identificação de fiação, com isolamento mal feito, RISCO DE CHOQUES, ELETROCUTAMENTO, CURTOS CIRCUITOS E INCÊNDIO

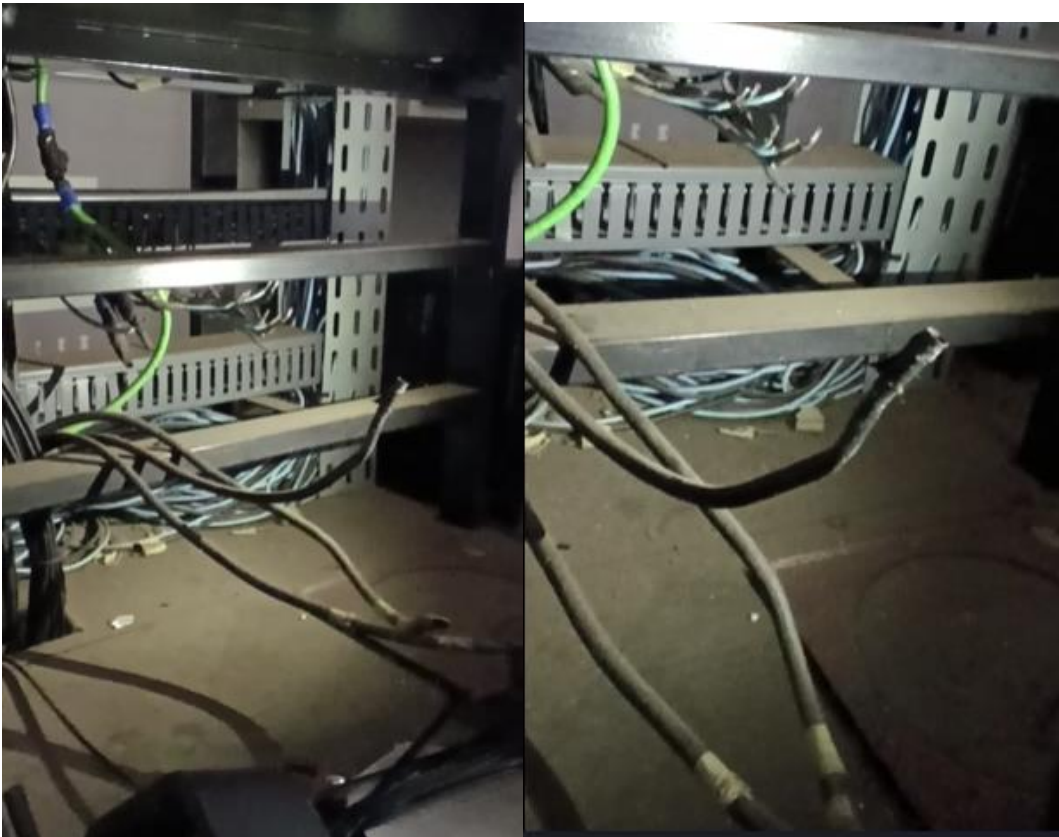
Instalações a serem revisadas no sistema de Dimmes. Refletores com pinos soltos ou faltantes, fios espalhados pelo chão, acúmulo de sujeira na área elétrica, material mal conservado, empilhado entre caixas de papelão vazias

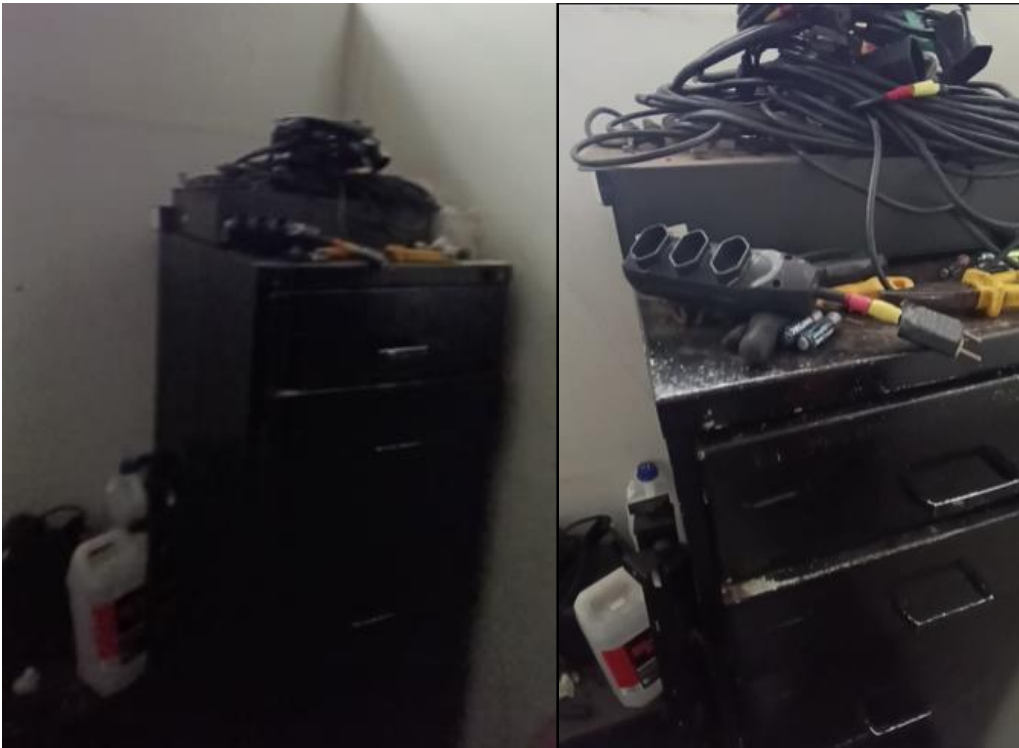
Sala dos dimmer's: Acúmulo de material inservível, refletores inutilizados, galões de líquido inflamável, cabos mal feitos, “extensões” caseiras, junto com equipamentos (alicate, etc), caixas vazias e sujidades.

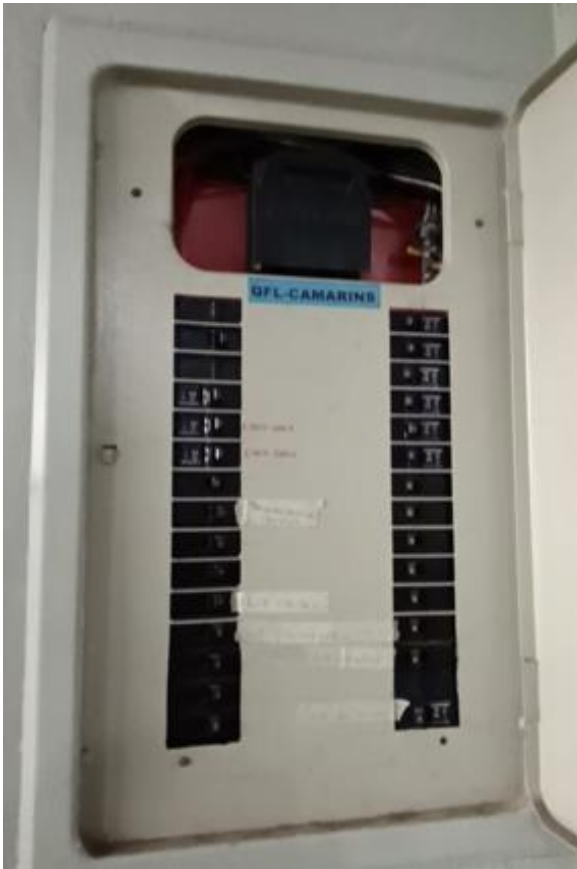
Corredor dos camarins quadro sem identificação. Impossível fazer desligamentos em caso de emergência. Sistema de “chave” elétrica fora das normas (instalações desatualizadas).

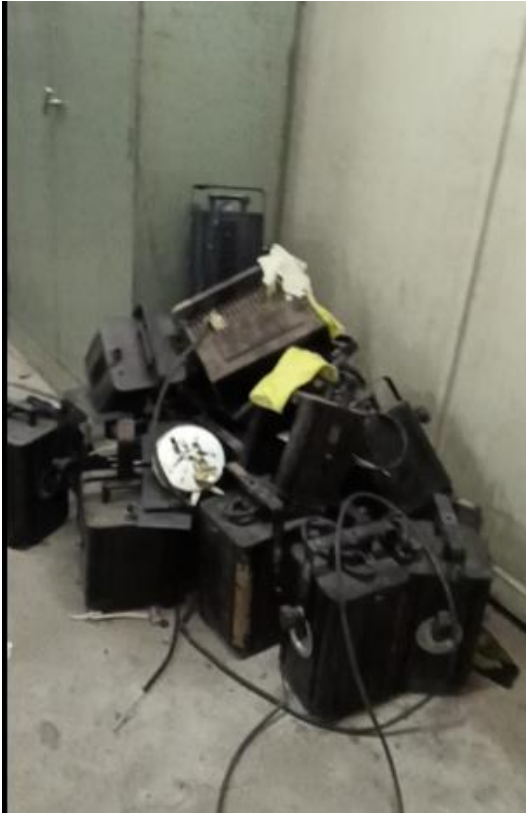
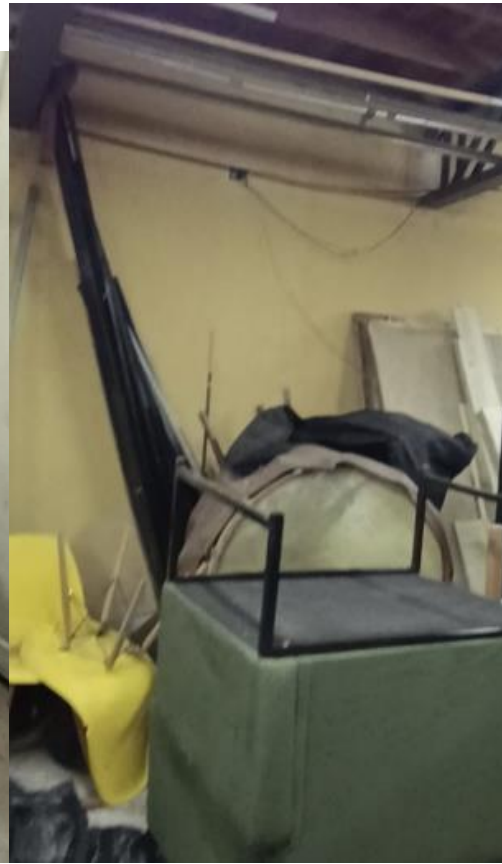
Material inflamável não armazenado adequadamente no porão abaixo do palco

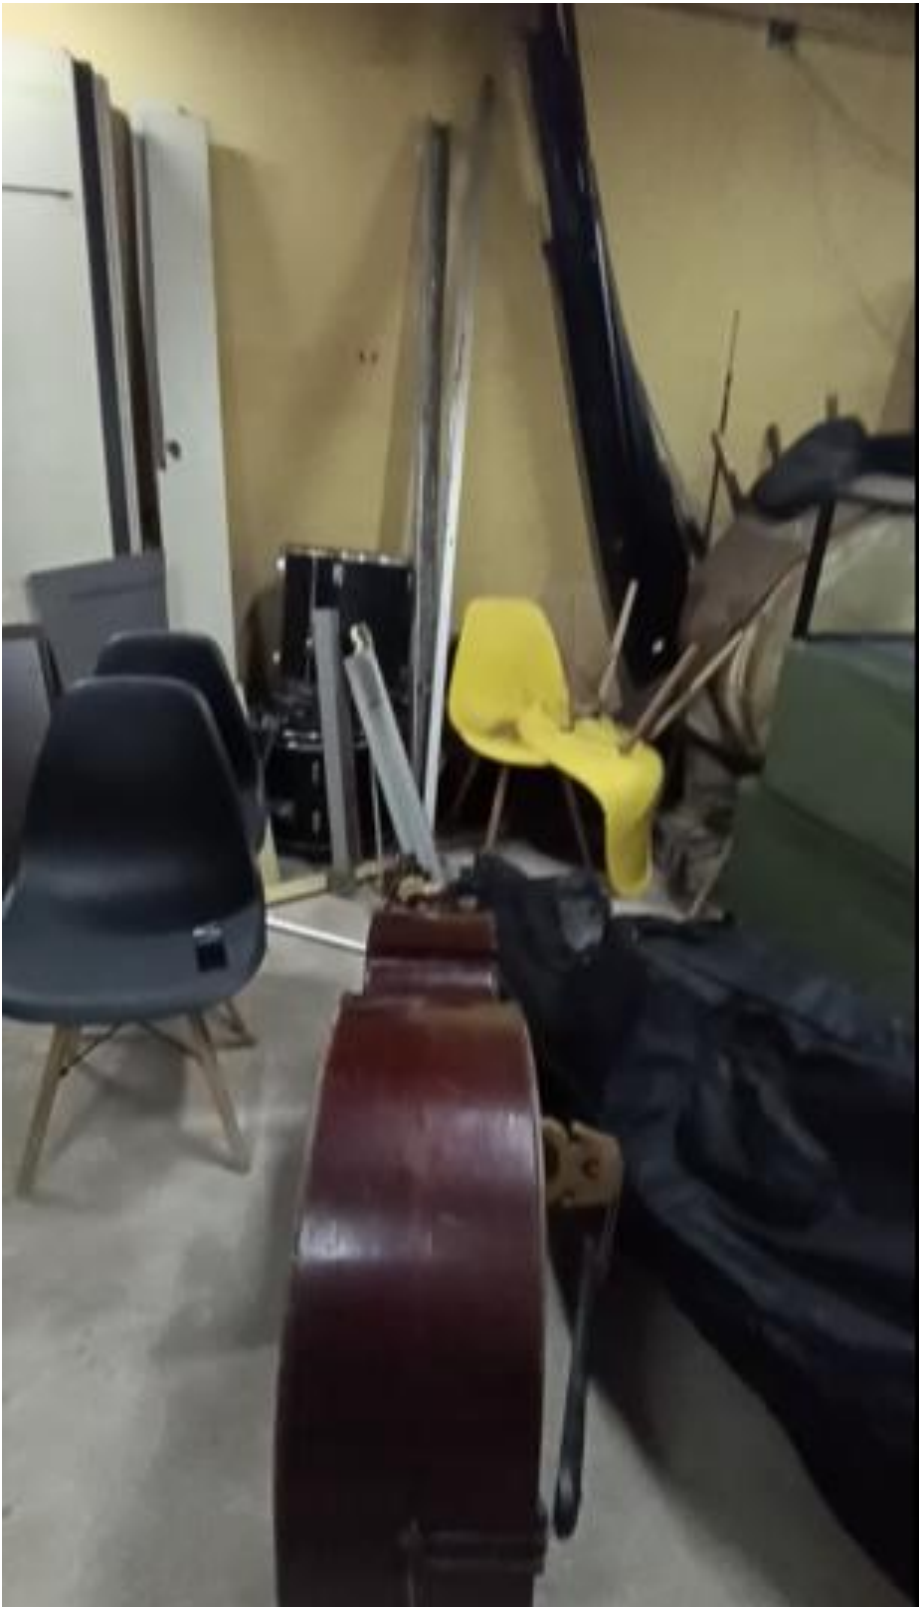
Entulho, junto com material perigoso, junto com instrumentos da Orquestra Sinfônica Municipal e material inflamável

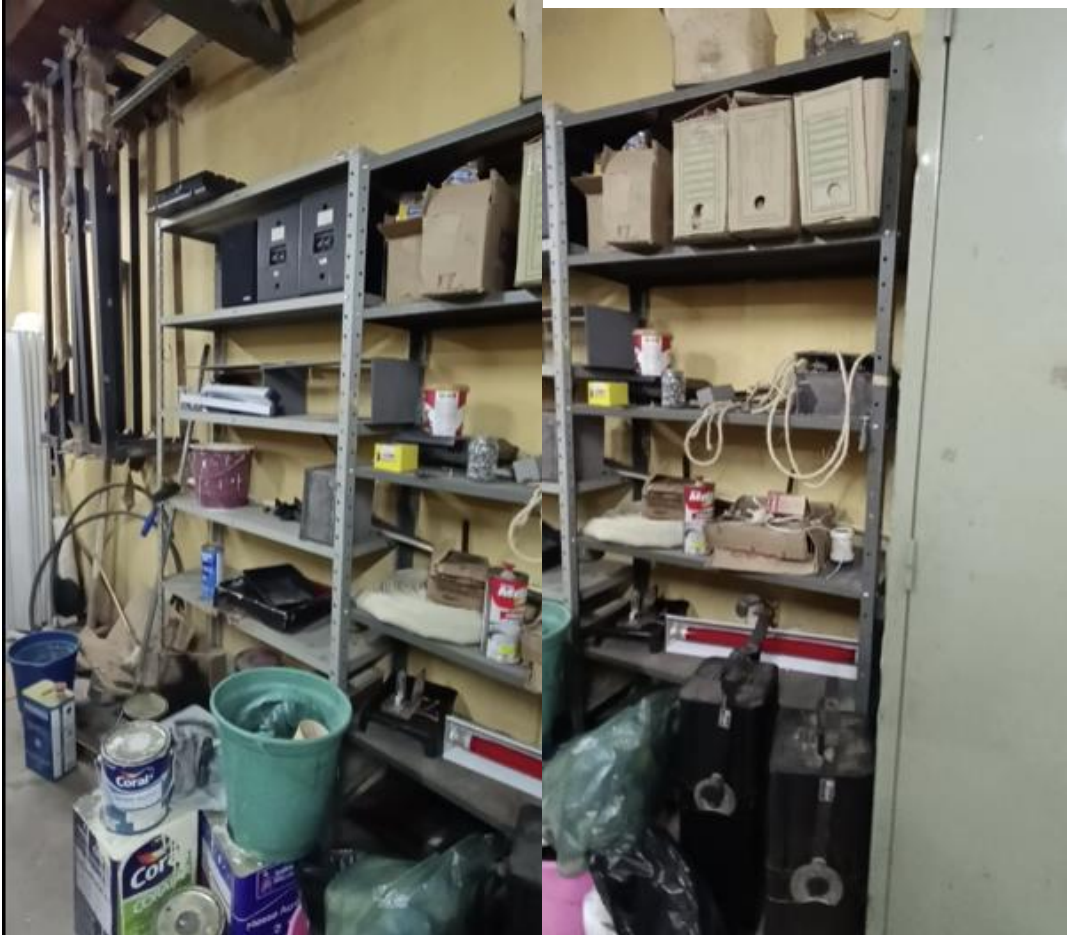
Equipamentos inservíveis, enferrujados, sujos junto com documentos, material inflamável, tinta e instrumentos da Orquestra Municipal,

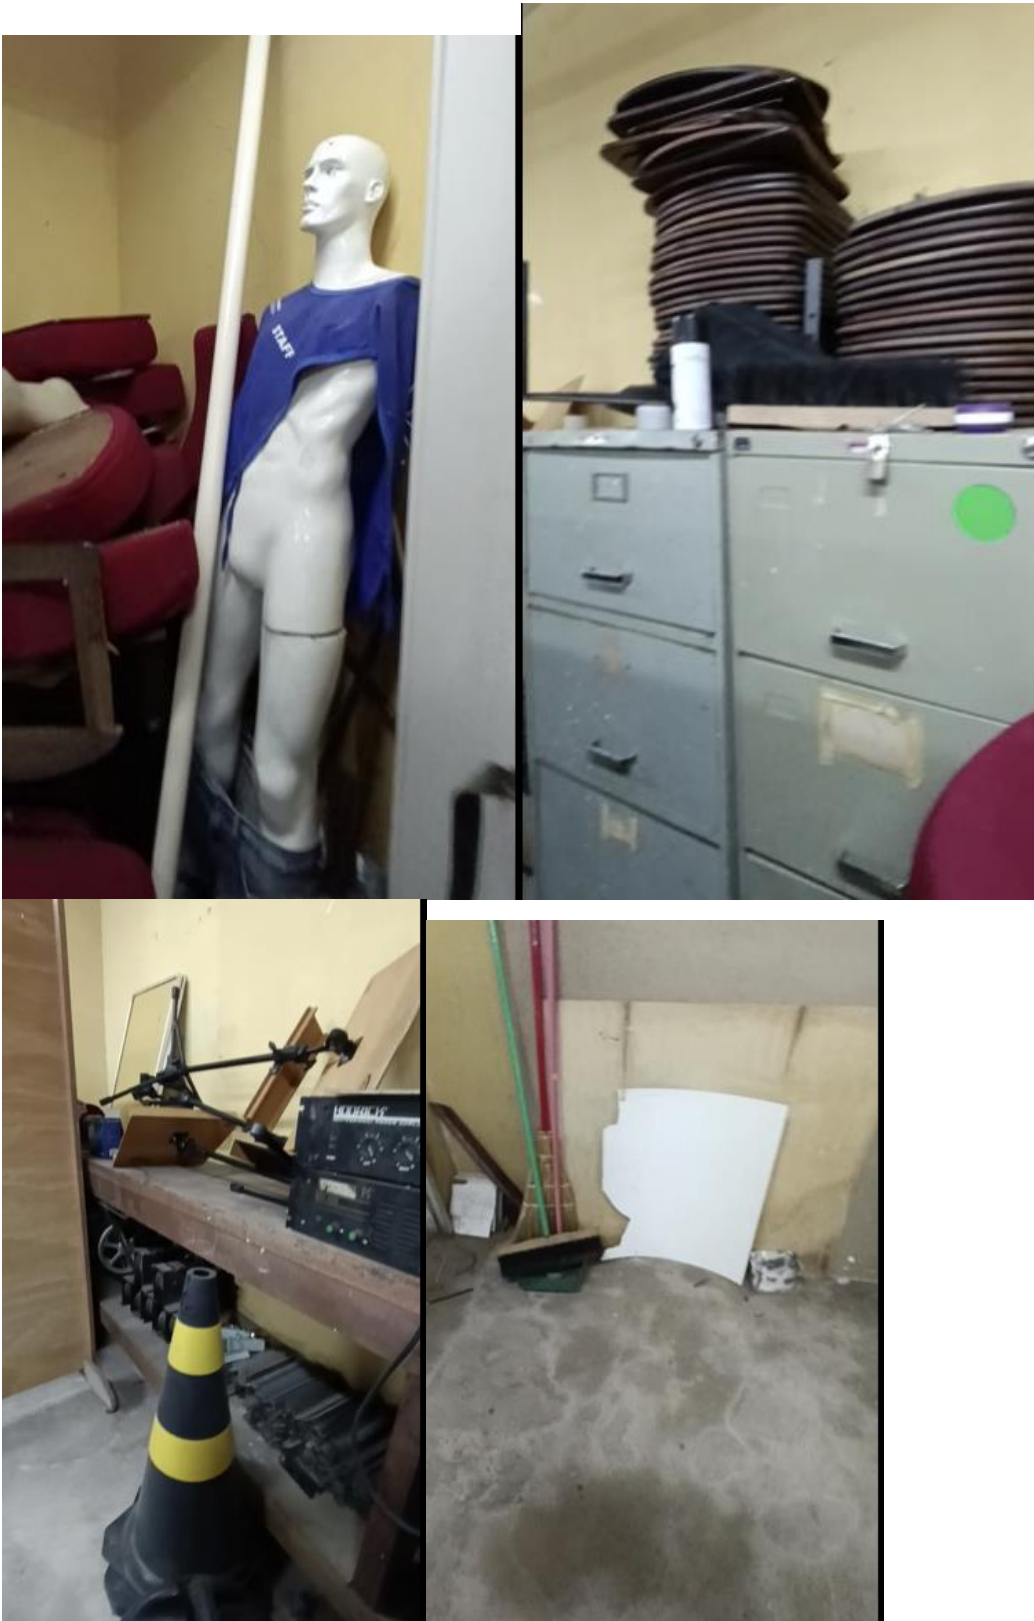
Material inservível acumulado com equipamentos obsoletos, ferragens, material de limpeza, inflamáveis, INSTRUMENTOS e ESTANTES DA ORQUESTRA, peças quebradas de placas, material mal acondicionado, etc.
