Relatório da visita da CIPAA – COMISSÃO INTERNA DE PREVENÇÃO DE ACIDENTES E ASSÉDIO

ao Teatro Municipal de Botucatu

**Visita realizada em 10 de dezembro de 2024, período da tarde. Cipeiros presentes:
Adauto de Jesus Pereira (vice-presidente da CIPAA), Leandro Dal Farra Topal e Valdir
Aparecido Pires (membros eleitos da CIPAA)**

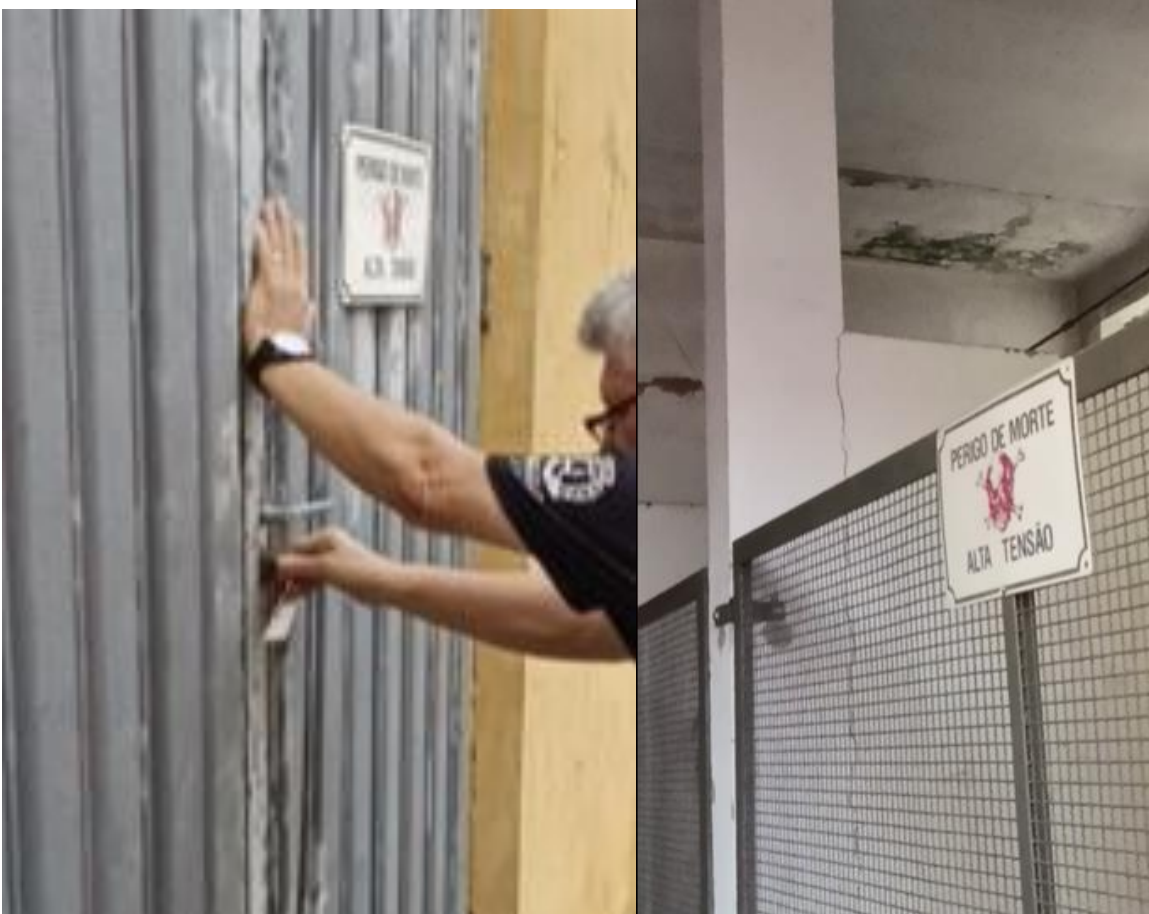
Dificuldade em abertura da porta da cabine de alta tensão. Não há iluminação na área (fantando lâmpadas, protetores e interruptor quebrado, demonstrando falta de manutenção há muito tempo (parte interna do interruptor e aradela enferrujados demonstram longo tempo de quebra). Umidade na área interna da cabine de força, sobe o transformador de alta capacidade. Acúmulo de água e foohagens crescendo no teto da cabine de força.

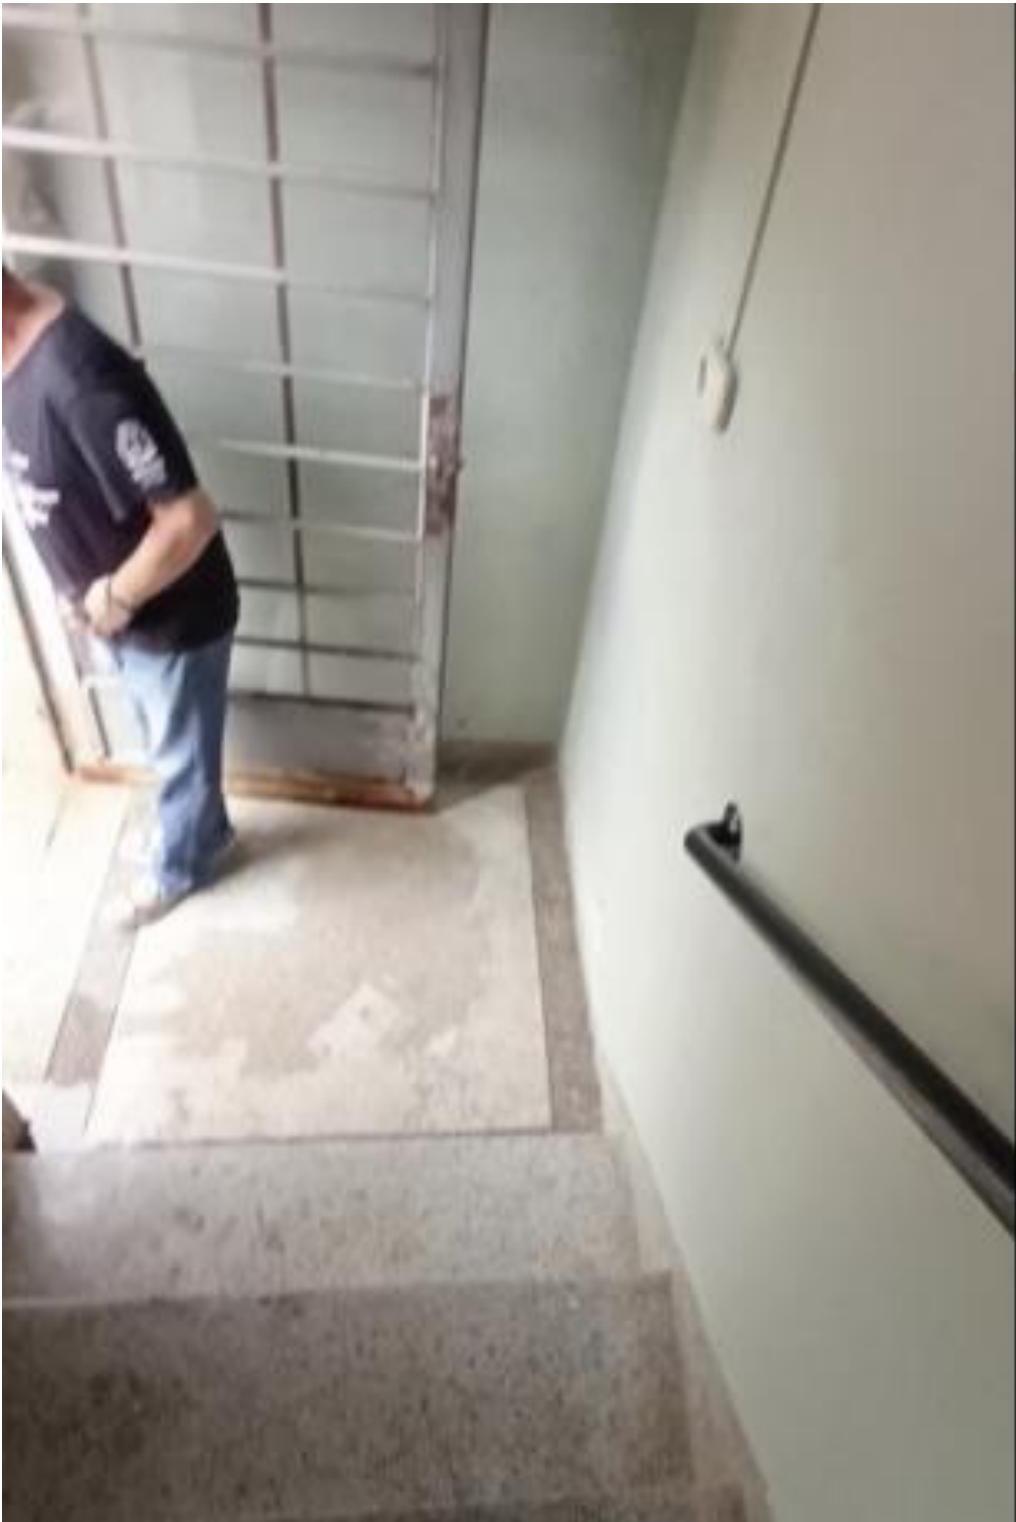
Porta inferior não possui trava anti pânico. Portão externo para a rua tem tranca e não possui barra antipânico. NÃO HÁ SAÍDA SEGURA A PARTIR DOS CAMARINS. EM EVENTUAL EMERGÊNCIA AS PESSOAS QUE ESTÃO NO CAMARIM TEM QUE ATRAVESSAR O TEATRO PARA SAIR PELA LATERAL OU PELA FRENTE.

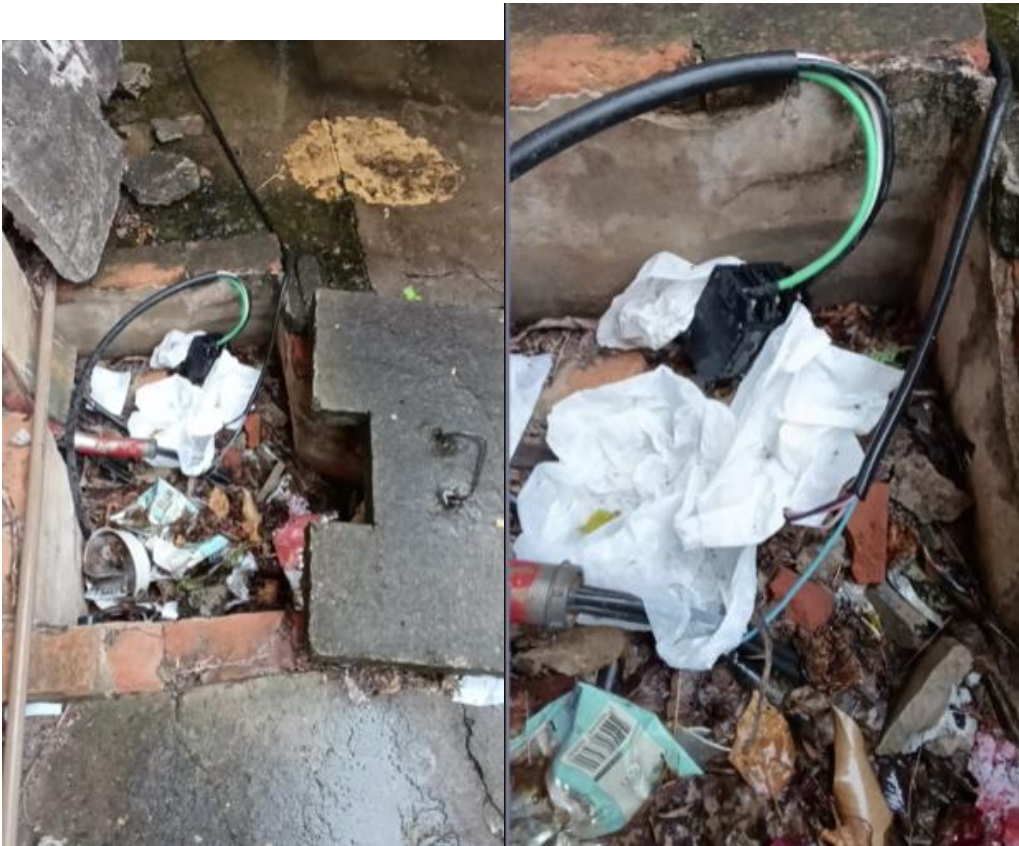
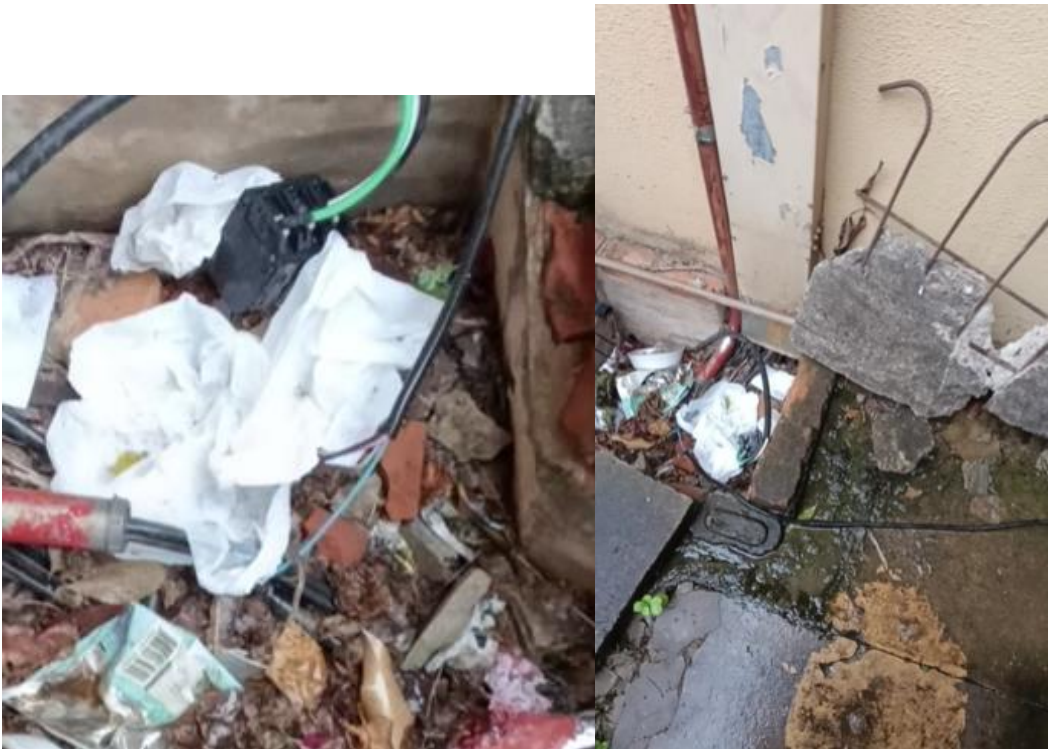
Tubulação de combate a incendio (controle elétrico, bomba, alarme etc, está NA ÁGUA, com tampa de concreto danificada, destampado e DEBAIXO DE MUITO ENTULHO E LIXO.

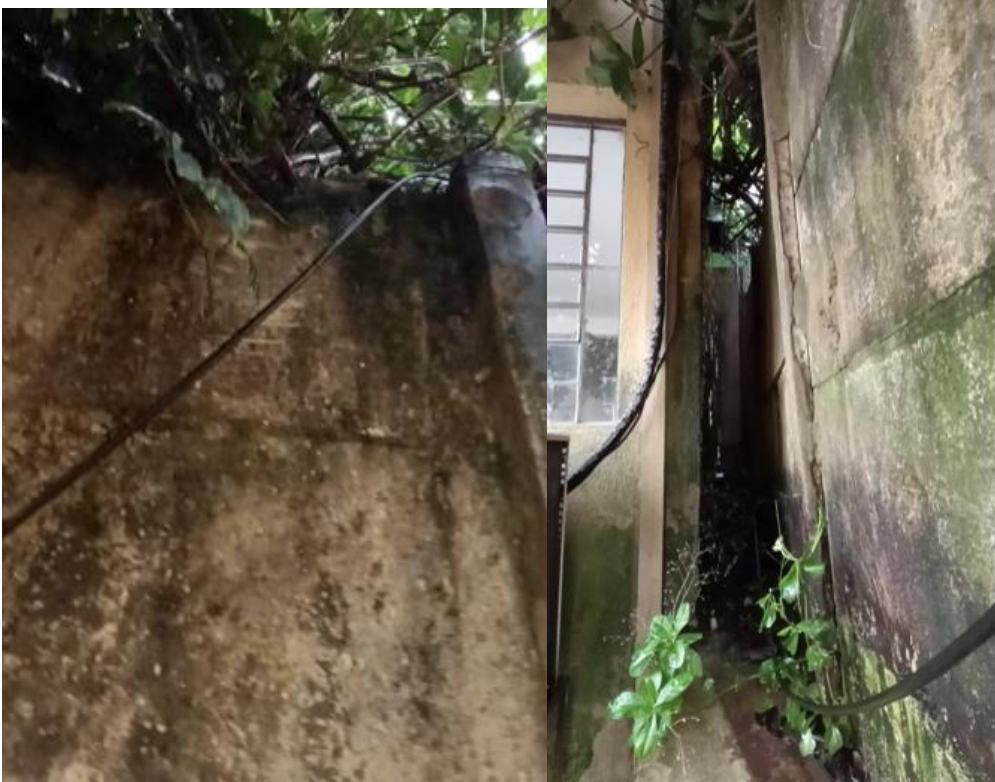
Fiação caída, sem fixação. Fiação do ar condicionado com emendas e sem fixação. Sr Moacur informa que o cabeamento é da antena do prédio vizinho, da empresa de Taxi, que tem antena desativada em cima do Teatro Municipal mas que não foi retirada após anos sem uso.

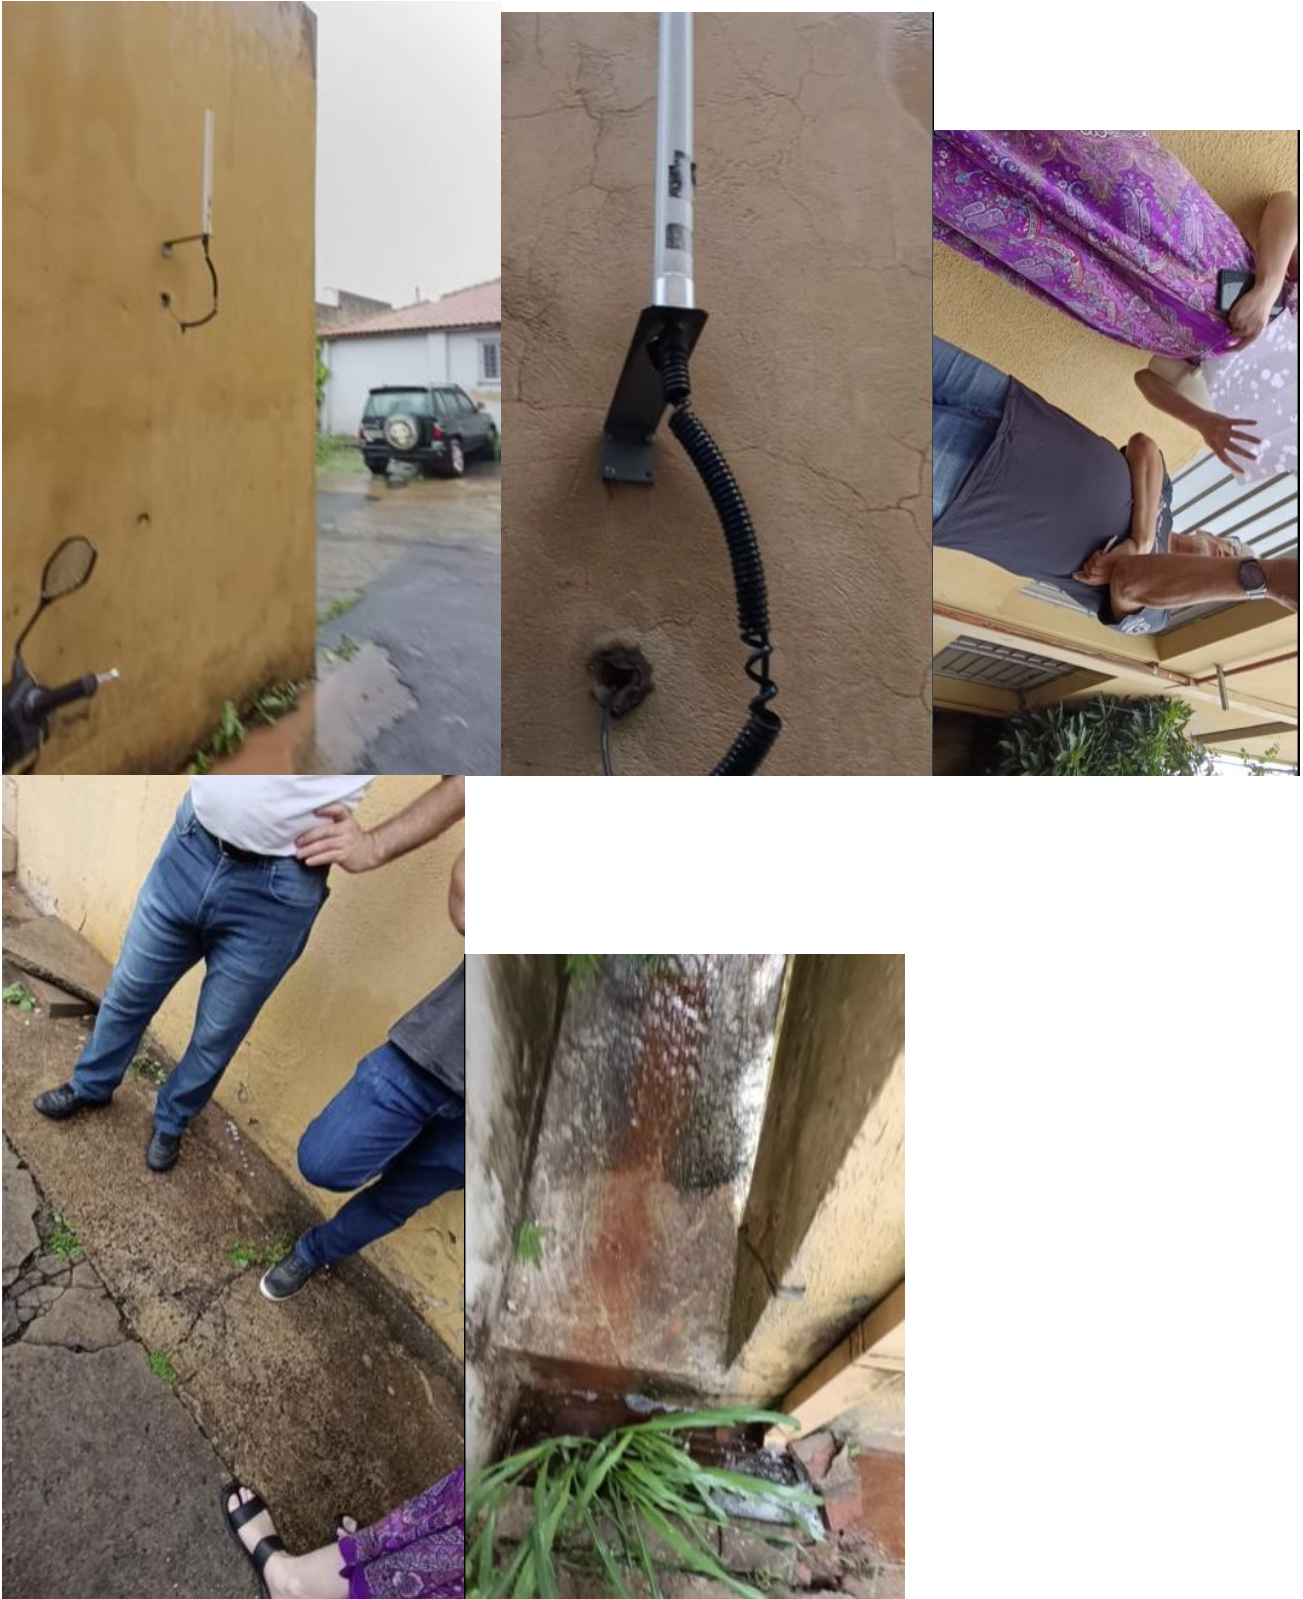
Sistema da cabine elétrica danificado. Piso com infiltrações, mato crescendo no entorno da cabine elétrica

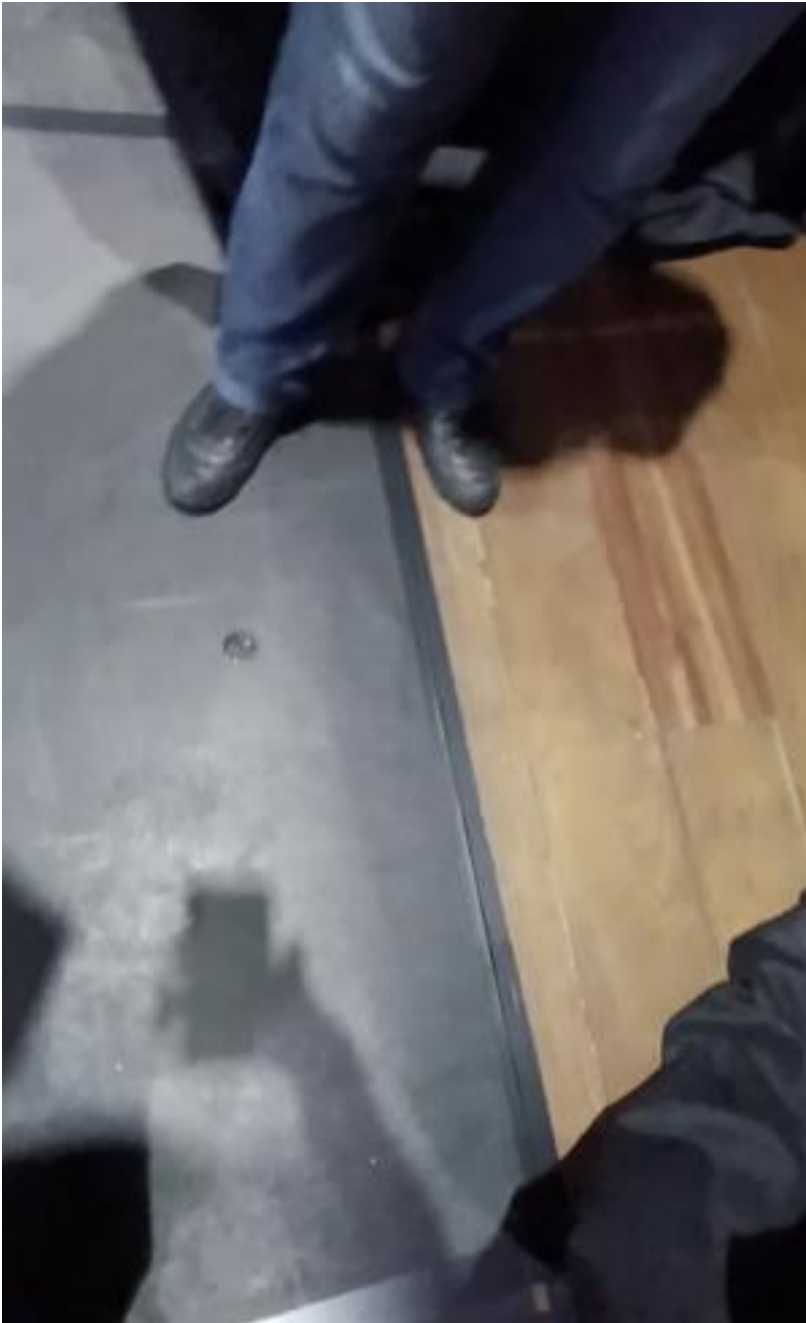
Apesar da informação do Sr Moacyr de que as goteiras estavam sanadas, esta CIPAA presenciou gotas de chuva caindo em pontos do palco e do teatro durante a visita.

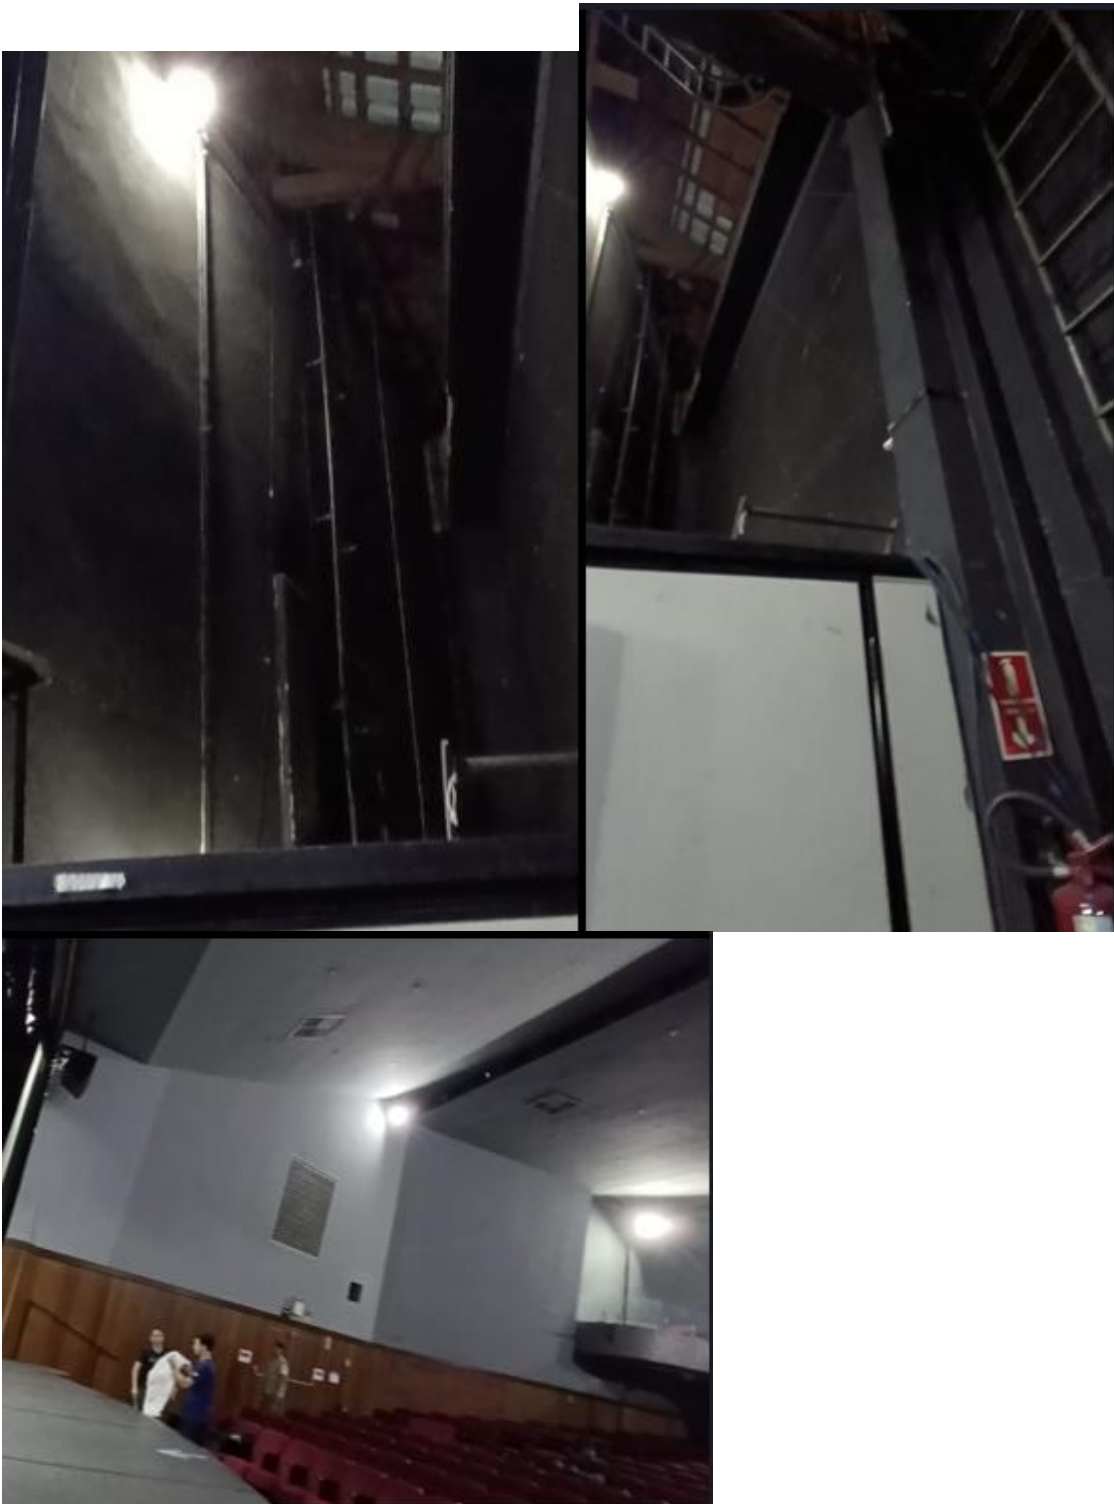
Demonstração da escada de acesso à vara de luz da platéia e demonstração da altura em que trabalhadores precisam se deslocar agachados, se equilibrando em caibros, vigas, tábuas, SEM LINHA DE VIDA e sem EPI's para trabalho em altura. Escada sem guarda corpo e com problemas de fixação

107 **A CIPAA recomenda que sejam efetuados, antes da reabertura do Teatro ao público,**
108 **ajustes nas escadas de acesso, instalação de sistemas de segurança para trabalhos em**
109 **altura e uso de EPI's em atendimento às normas vigentes. Recomendamos também**
110 **que as pessoas que trabalham em altura tenham capacitação técnica nas normas**
111 **vigentes, especialmente a NR 35:**

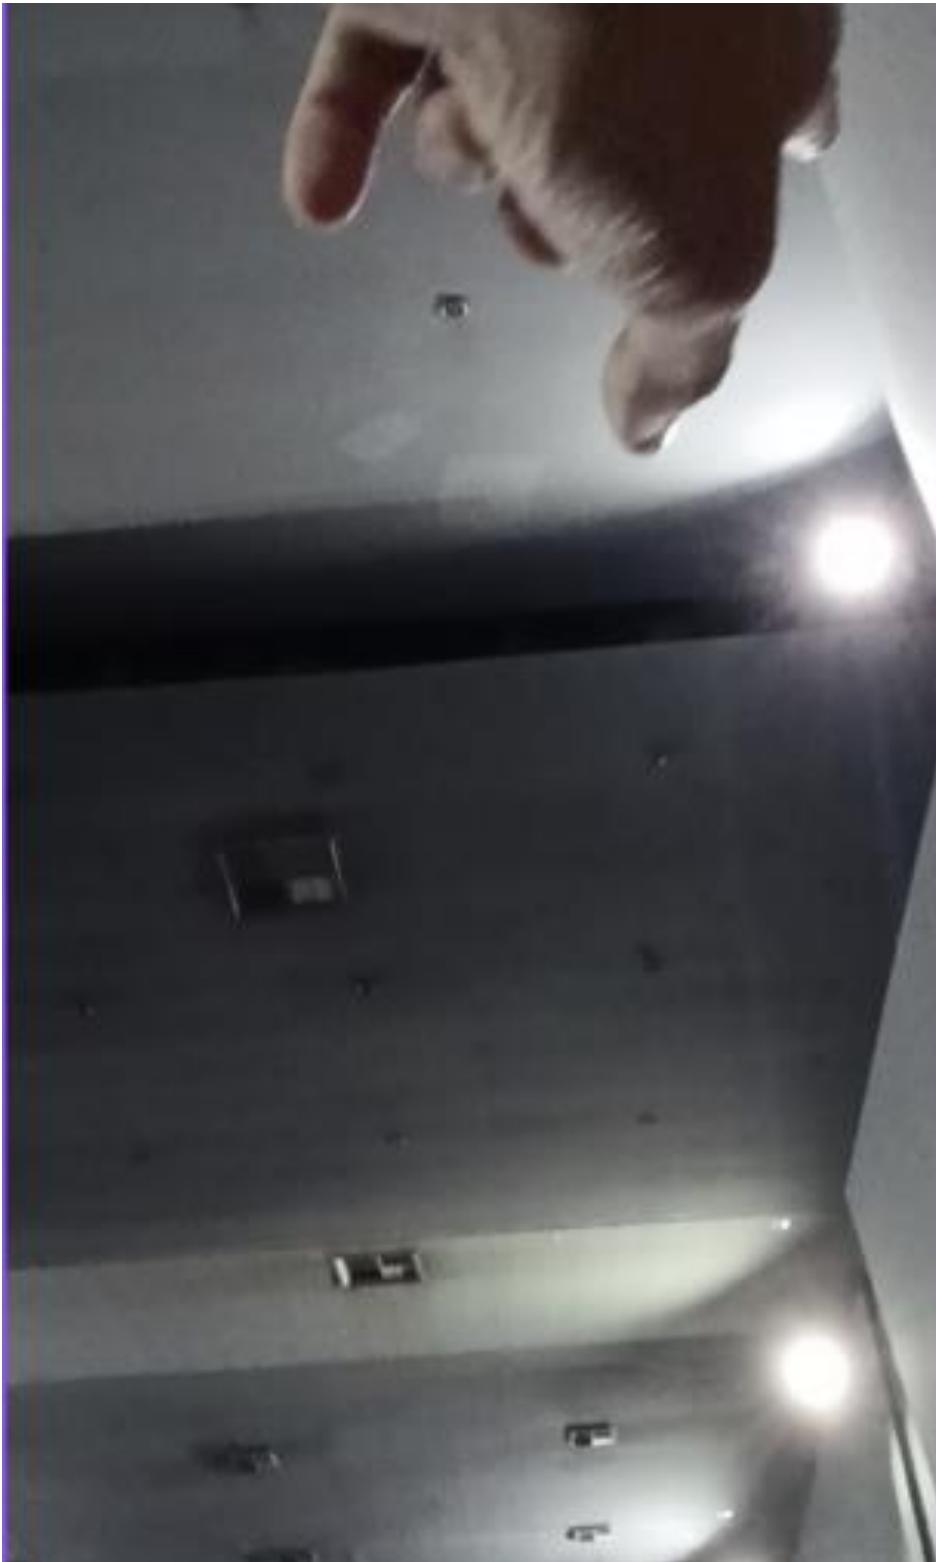
Demonstração da altura da vara de luz cênica na sanca da platéia, onde é necessário se equilibrar em caibros e tábuas, andar agachado sob o ar condicionado e não há linha de vida, cadeirinhas ou EPI's para trabalho em altura

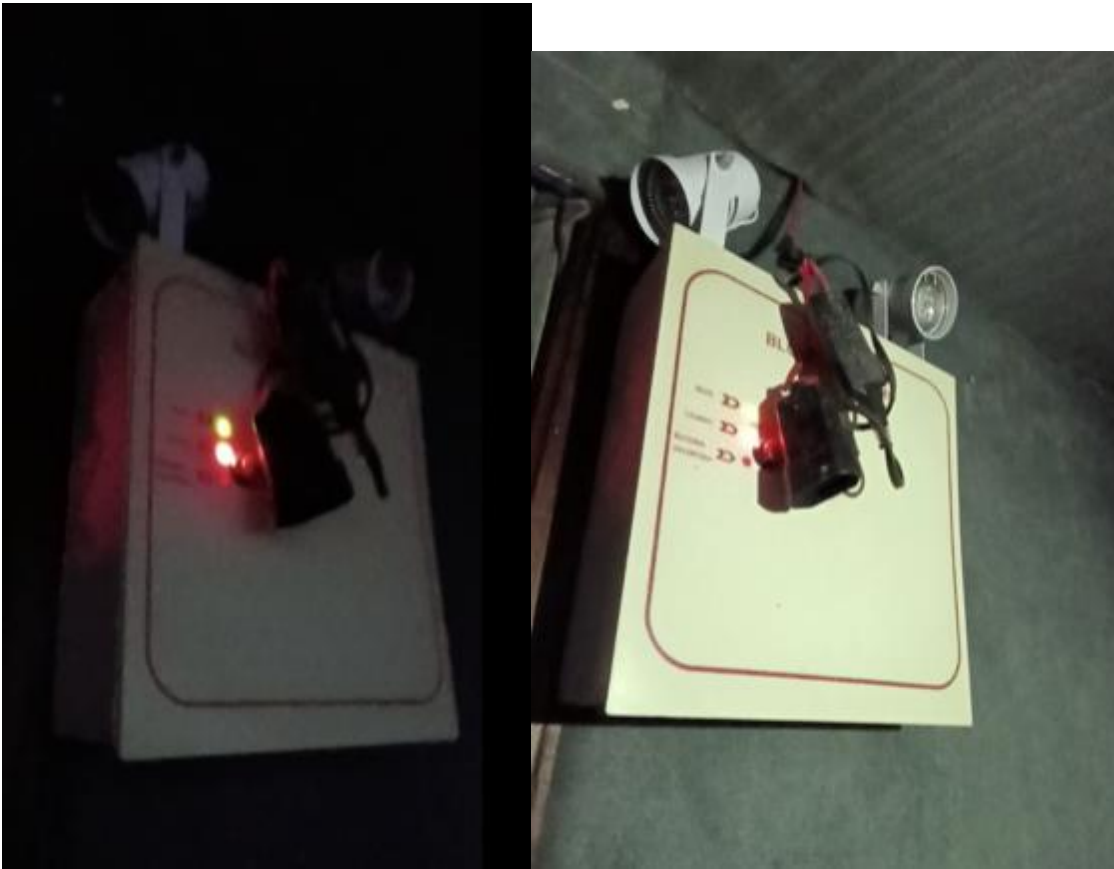
Iluminação de emergência na plateia: fios soltos, aglomerados
