Relatório da visita da CIPAA – COMISSÃO INTERNA DE PREVENÇÃO DE ACIDENTES E ASSÉDIO

ao Teatro Municipal de Botucatu

**Visita realizada em 10 de dezembro de 2024, período da tarde. Cipeiros presentes:
Adauto de Jesus Pereira (vice-presidente da CIPAA), Leandro Dal Farra Topal e Valdir
Aparecido Pires (membros eleitos da CIPAA)**

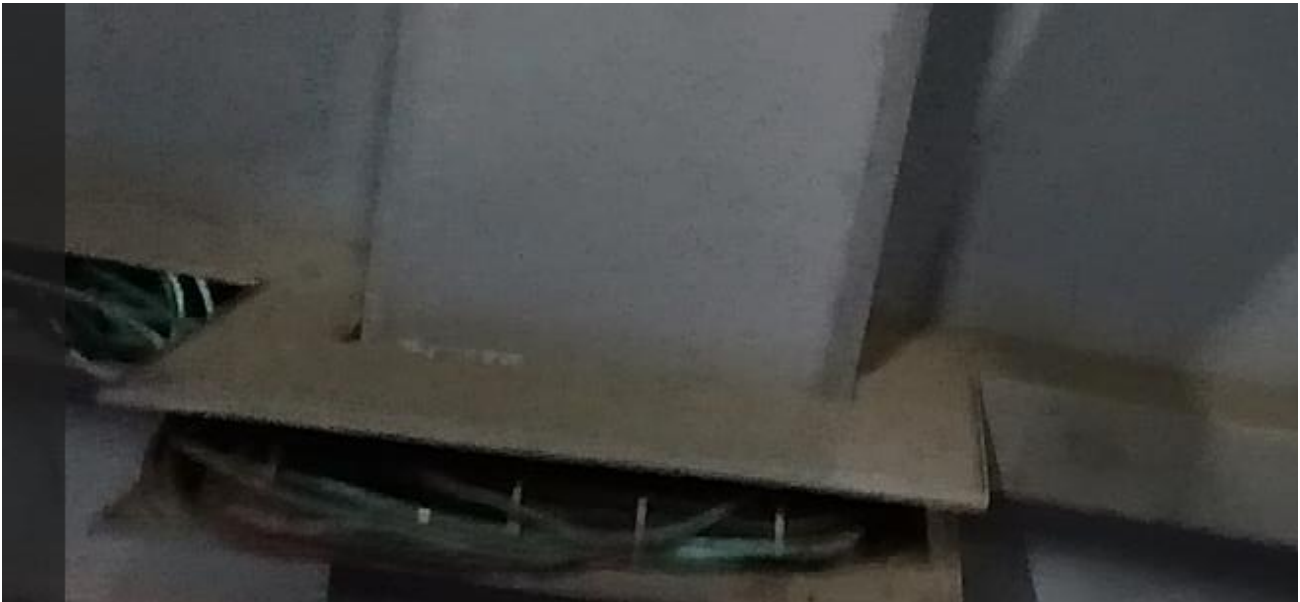
Sala da técnica – fios desencapados, fios soltos, falta de identificação nas chaves e fiações, disjutor preso na parede, fios soltos, canaleta aberta, emendas mal feitas, risco de choque, falta de segurança, acúmulo indevido de fiação, ligações amadoras, canaletas com acúmulo de cabeios, sinalizações ineficientes

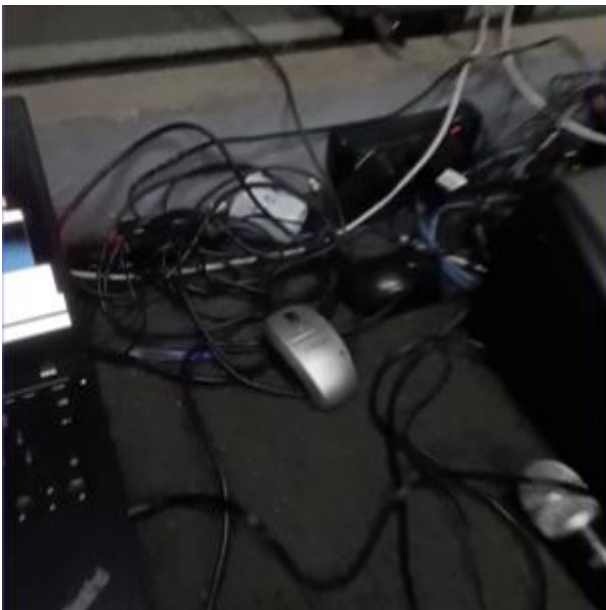
Instalações elétricas em péssimo estado. Tomadas soltas sem espelho, tomadas “penduradas” na parede, sem identificação, sem aterramento, fios pendurados por todo o espaço, fios soltos no chão, fios elétricos junto com equipamentos variados, fios e tomadas mal isoladas espalhadas no local, sobre o carpete

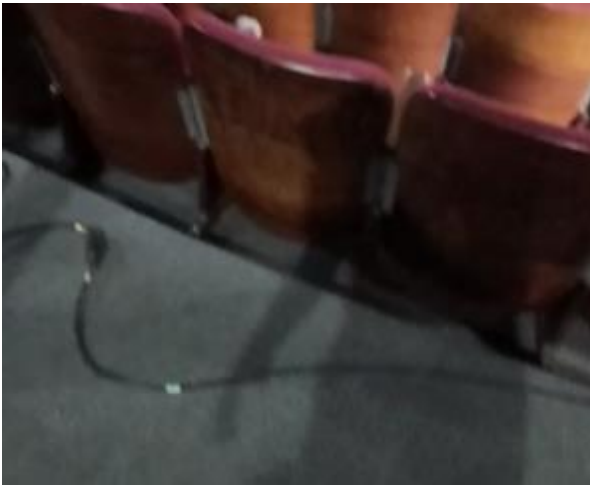
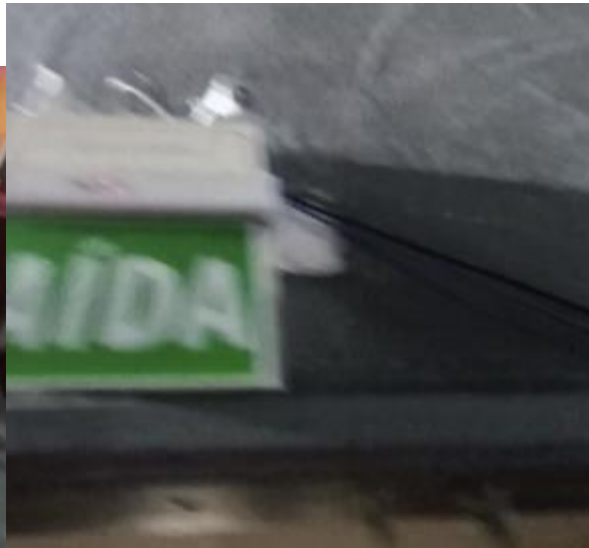
Fiação elétrica, emendas, tomadas e cabeamentos diversos “enrolados” no guarda corpo da platéia superior. Cabos passando por entre as poltronas sem eletocalha ou proteção para equipe de servidores, técnicos e público

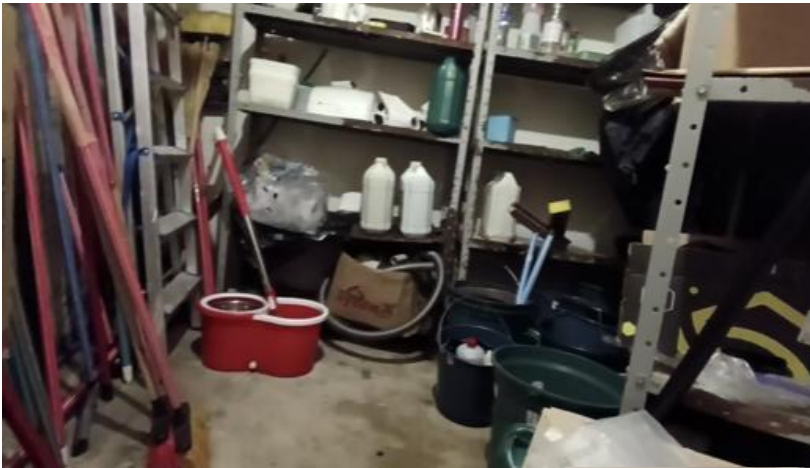
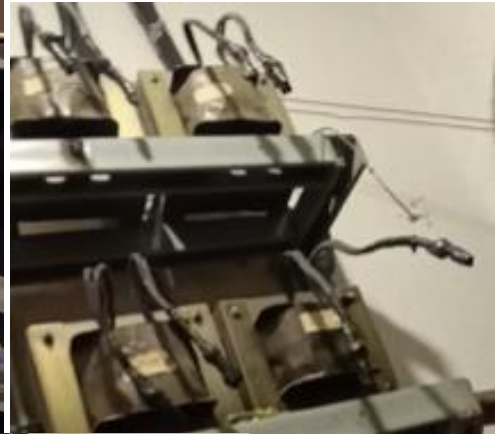
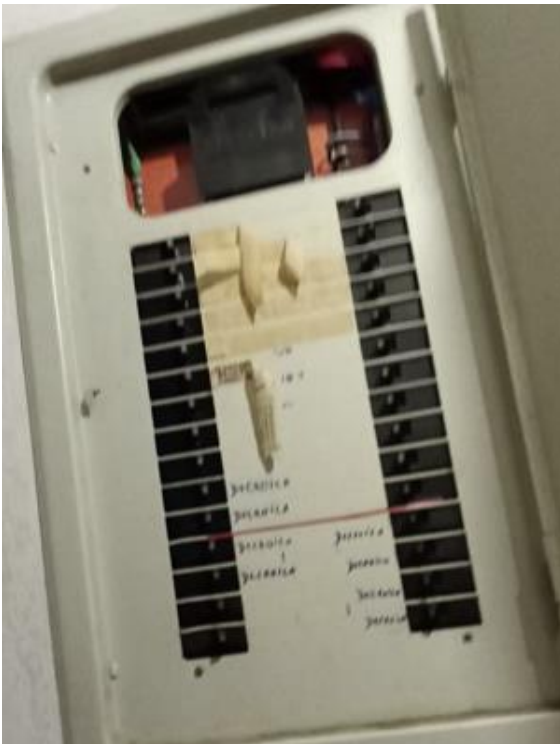
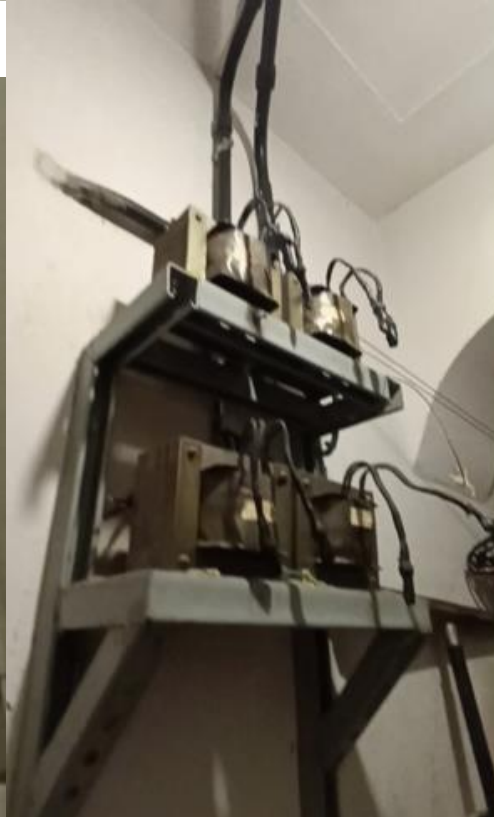
Quadro sem identificação. Fios derretidos, soltos, sem isolamento, sem identificação, sem proteção no entorno, juntamente com material de limpeza e inflamáveis sem identificação e sem organização

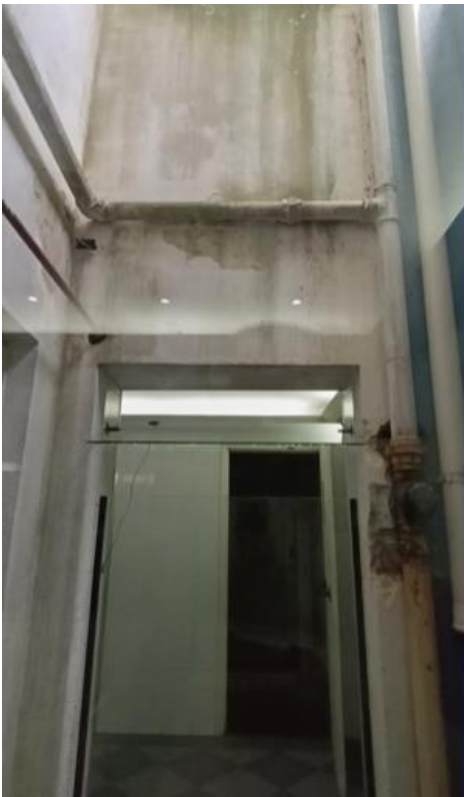
Porta do Hidrante emperrada. Válvula de retenção da tubulação dos hidrantes enferrujada e não pintada de vermelho (verificar atendimento às normas), Ambiente com excesso de umidade, demonstrando falta de manutenção preventiva e de limpeza

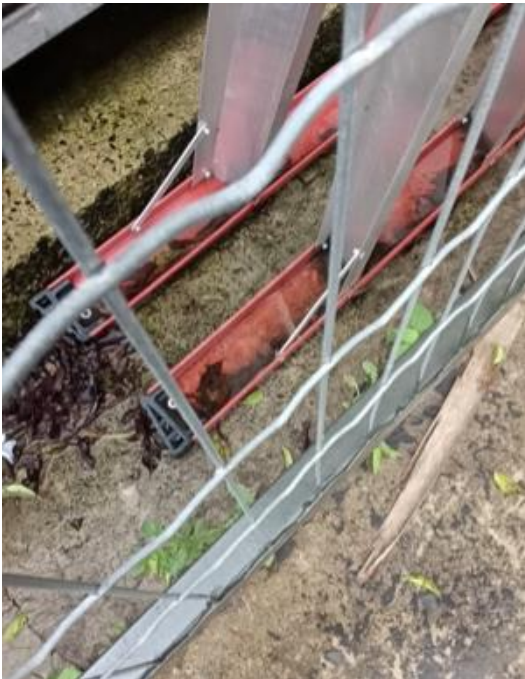
Equipamento e materiais na chuva. Escada de fibra danificada, suja e molhada. Pode causar choques elétricos se utilizada dessa forma. Risco de quedas: avaliar a qualidade da escada e verifica há quando tempo está ao relento (acúmulo de água e sujidades indicam que está há muito tempo nesse local)

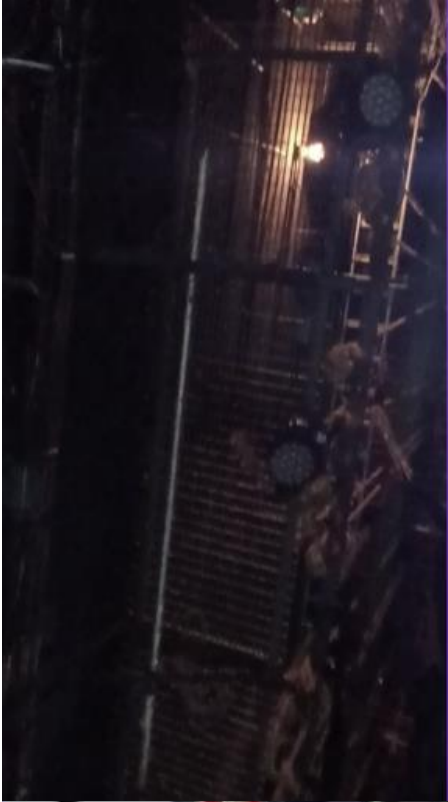
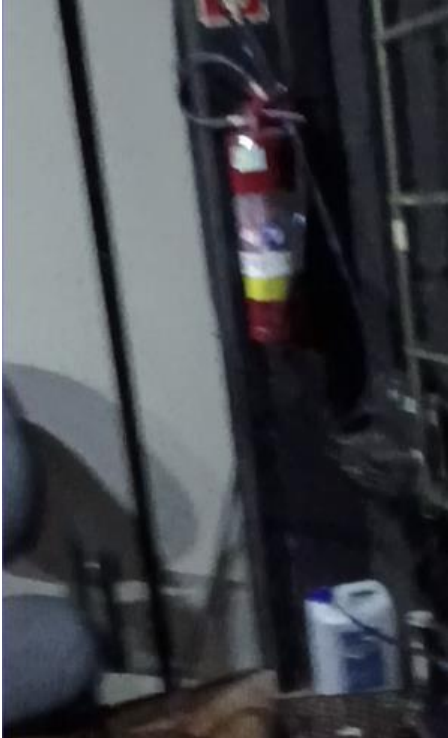
Guarda corpo das varandas não possui segurança (apenas um tubo).
Guarda corpo aberto. Recomenda-se fechamento total ou inserção de barras de proteção conforme normas.
Fiação enrolada no hidrante. Galão de líquido inflamável entre a fiação elétrica e o extintor. Material acumulado

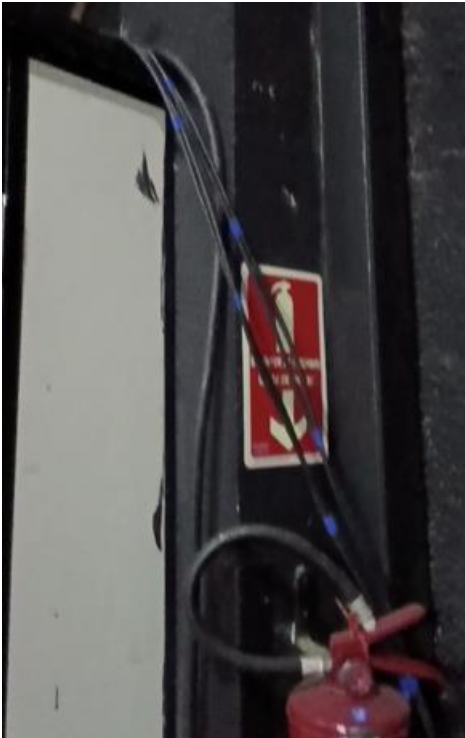
Fiação elétrica emaranhada no extintor de incêndio – varanda sem guarda corpo seguro, sem linha de vida e demais proteções para segurança para trabalho em altura

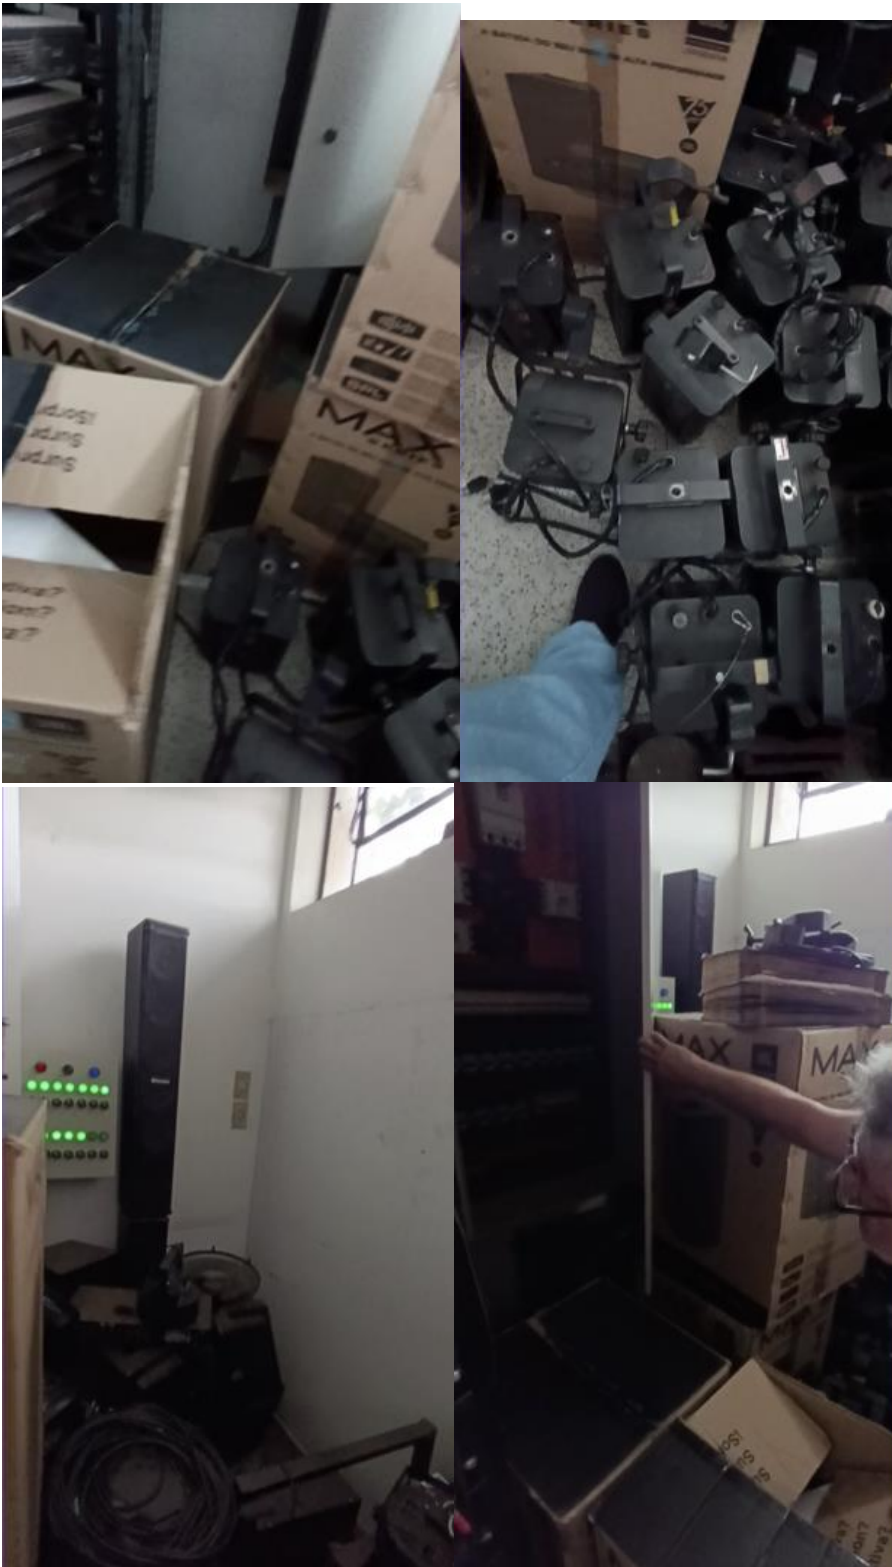
Sr Moacyr, responsável pelo local, encontrando total dificuldade em abrir o quadro elétrico para demonstrar aos membros da CIPAA.

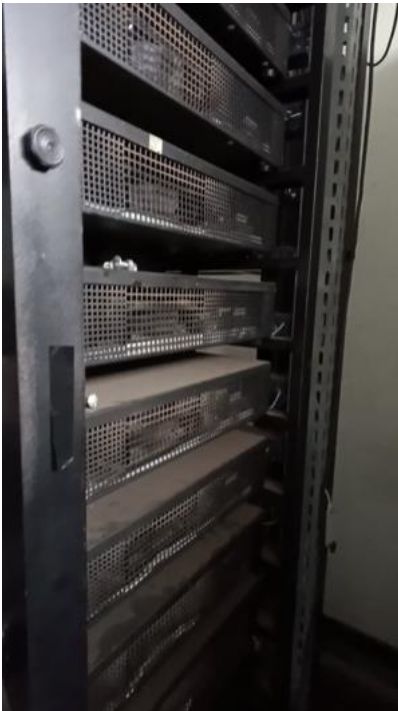
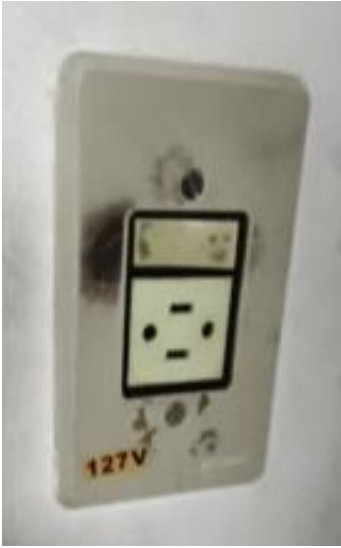
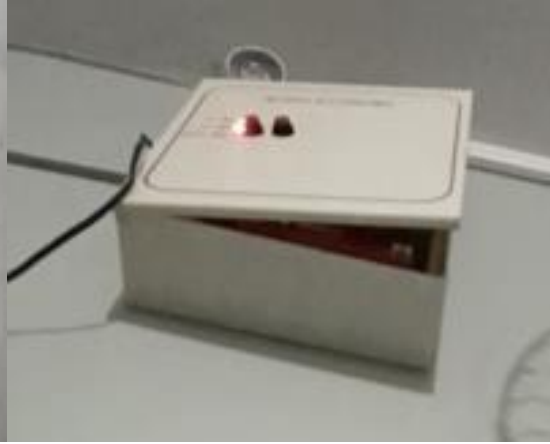
Tomada da sala de dimmers

“chamuscada”, demonstrando sobrecarga e/ou curto circuito. Recomenda-se manutenção da rede e substituição do sistema

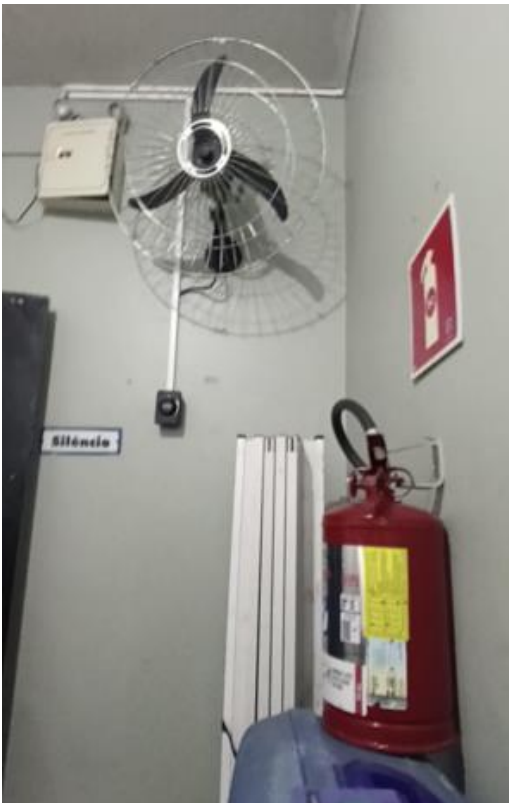
Extintor obstruído
Iluminação de emergência com tampa aberta
Fiação solta

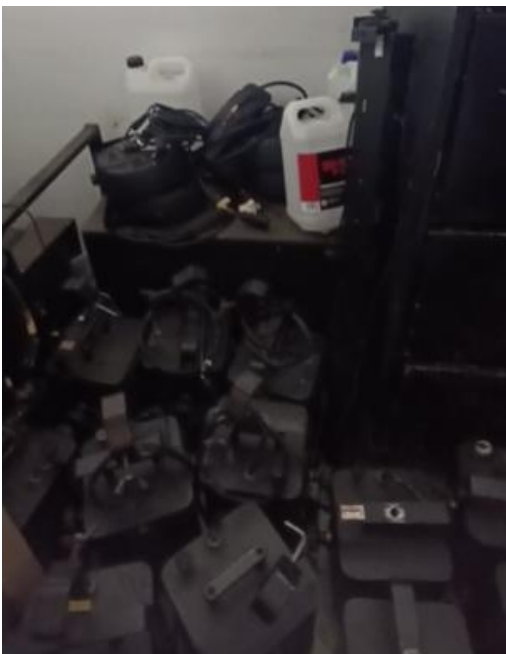
Sala dos dimmer's: Acúmulo de material inservível, refletores inutilizados, galões de líquido inflamável, cabos mal feitos, “extensões” caseiras, junto com equipamentos (alicate, etc), caixas vazias e sujidades.

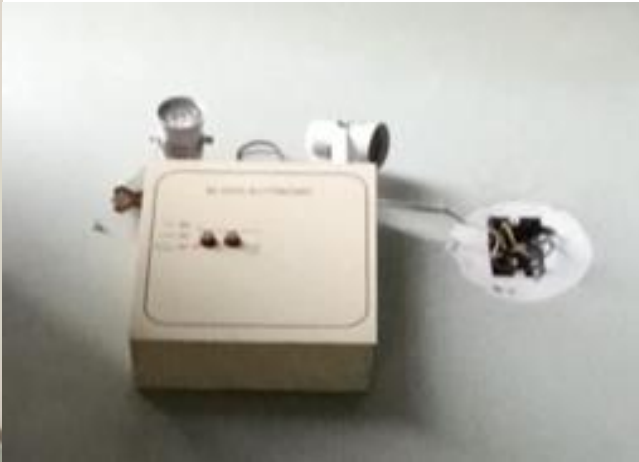
Corredor dos camarins quadro sem identificação. Impossível fazer desligamentos em caso de emergência. Sistema de “chave” elétrica fora das normas (instalações desatualizadas).

Iluminação de emergência não respondeu ao botão de teste. Fios soltos na instalação de luz de emergência. Fios mal isolados e acumulados, sem espelho de proteção.

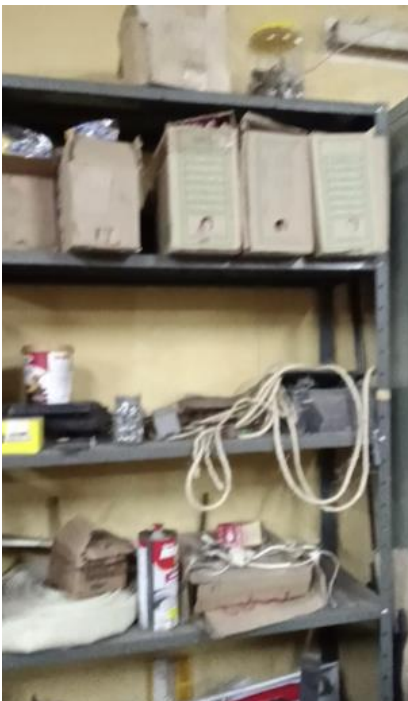
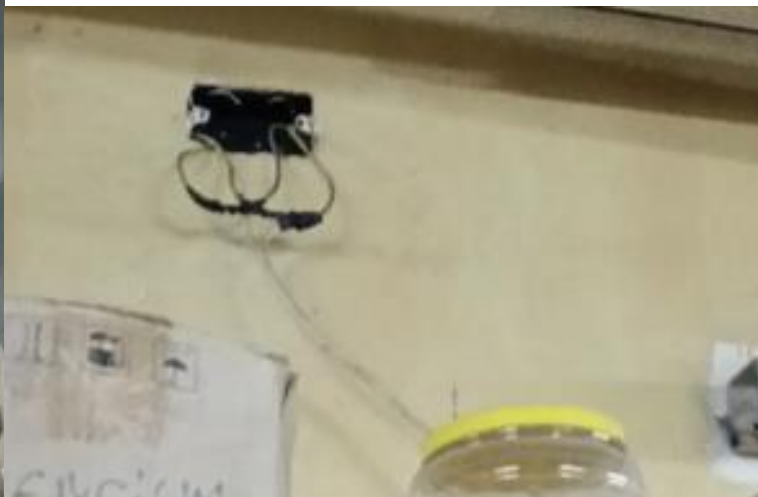
Material inflamável não armazenado adequadamente no porão abaixo do palco

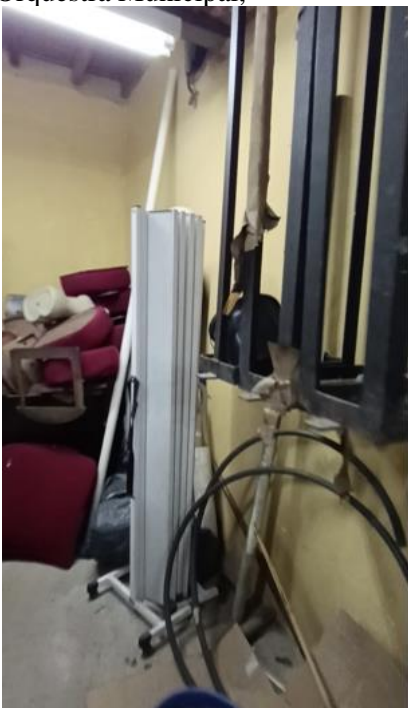
Peças de poltrona, estofados, etc empilhados indevidamente, juntamente com material inflamável, documentos, instrumentos da Orquestra e rede elétrica mal isolada.

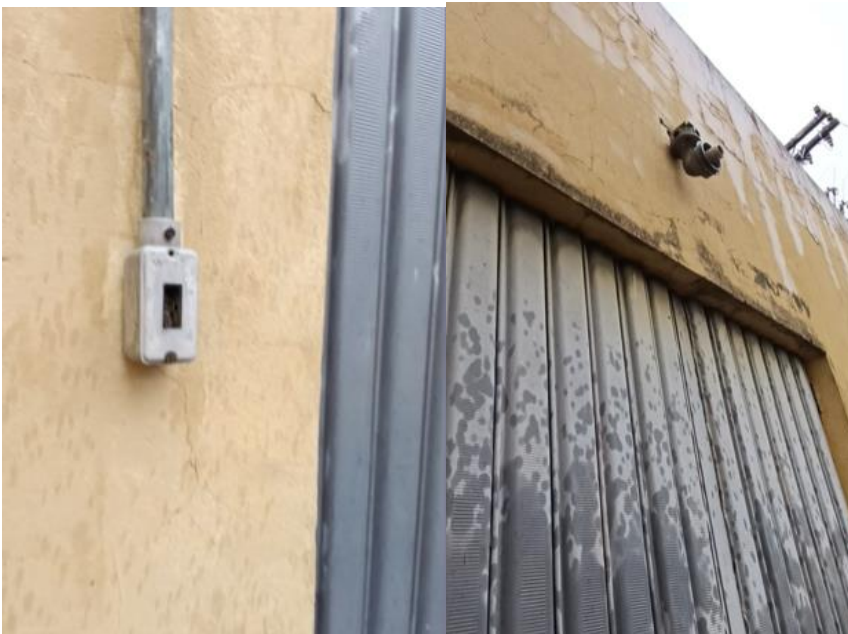
Porta inferior não possui trava anti pânico. Portão externo para a rua tem tranca e não possui barra antipânico. NÃO HÁ SAÍDA SEGURA A PARTIR DOS CAMARINS. EM EVENTUAL EMERGÊNCIA AS PESSOAS QUE ESTÃO NO CAMARIM TEM QUE ATRAVESSAR O TEATRO PARA SAIR PELA LATERAL OU PELA FRENTE.

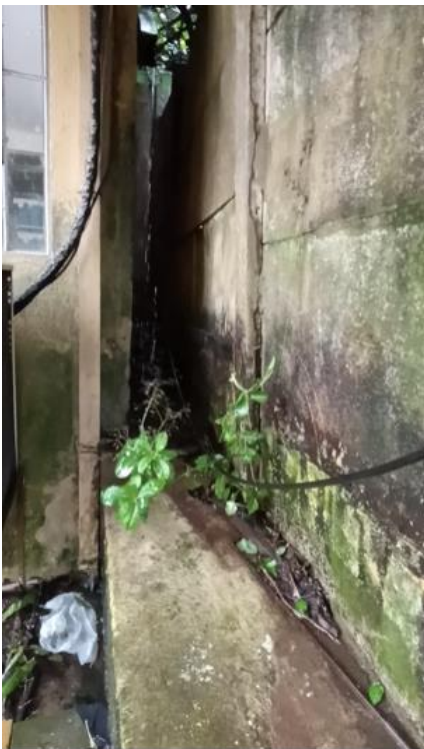
Fiação caída, sem fixação. Fiação do ar condicionado com emendas e sem fixação. Sr Moacur informa que o cabeamento é da antena do prédio vizinho, da empresa de Taxi, que tem antena desativada em cima do Teatro Municipal mas que não foi retirada após anos sem uso.
